99年0924豪雨重大土石災例最速報

台北縣—金山鄉重和村

99年0924豪雨-台北金山-001

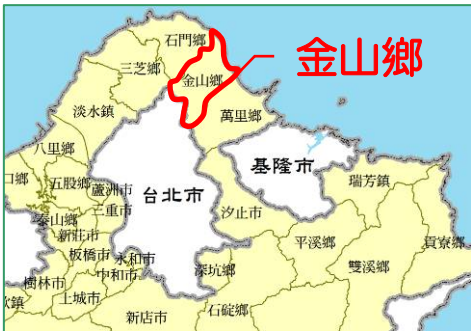
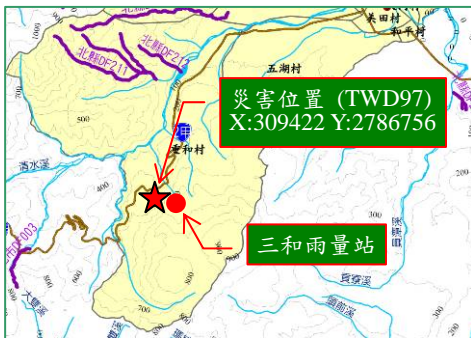
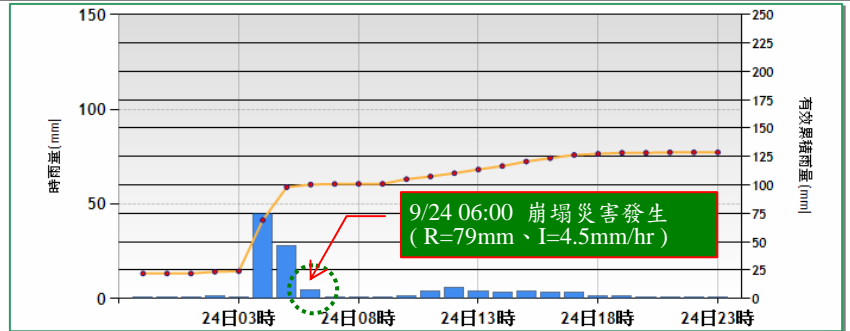
參考雨量站：三和(COA930) 土石流警戒基準值：500mm

- ❖ 災區位置：綠峰山莊後方山坡 (台2甲線7.5k處)
- ❖ 災害發生時間：9月24日06時00分
- ❖ 災害類型：崩塌、土石流
- ❖ 有效累積雨量：79mm

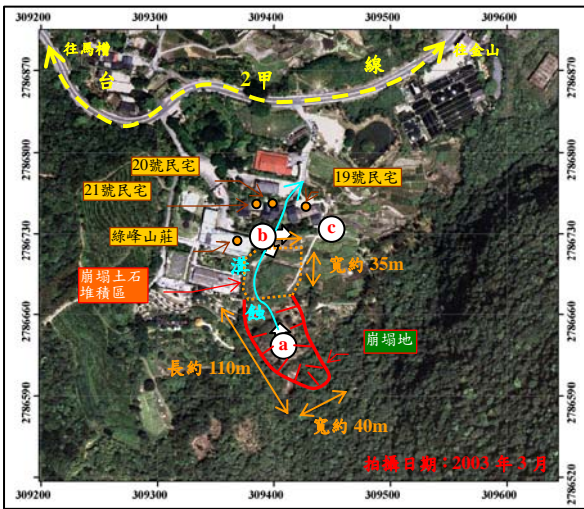
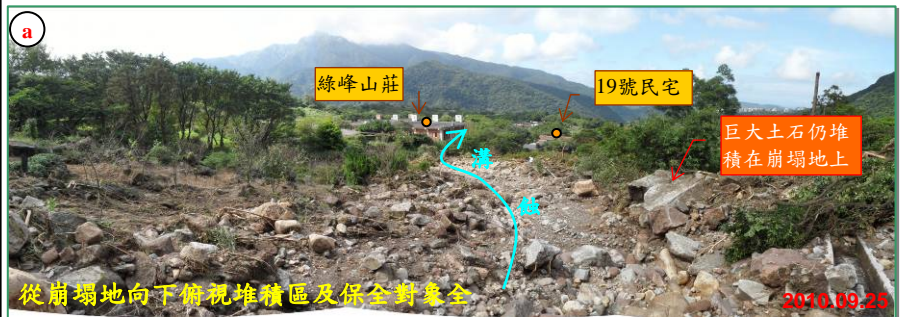
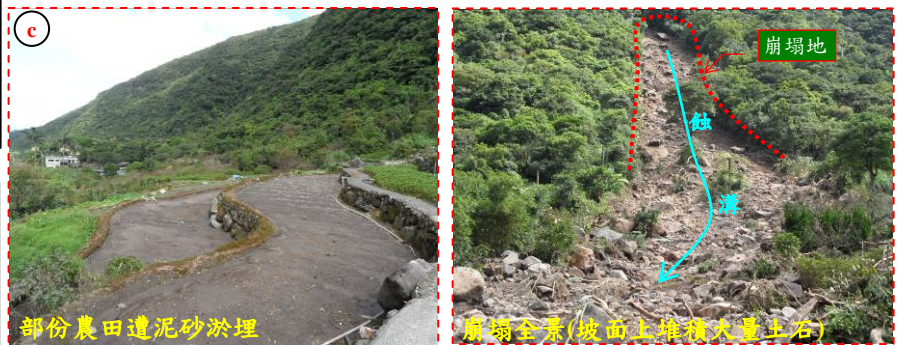
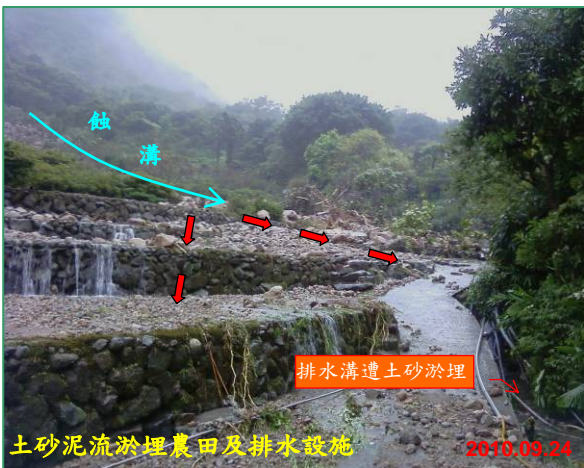
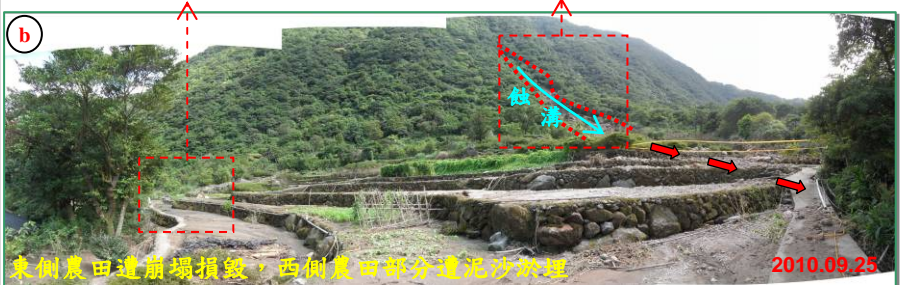
- ✓ 9月24日6時許，金山鄉重和村綠峰山莊後方的山坡地，因豪雨冲刷發生崩塌災害，土石挾帶泥沙入侵山下的5戶民宅，給水管線斷裂毀損，所幸無人傷亡。
- ✓ 崩塌範圍長約110公尺，寬約40公尺，土石堆積區長約40公尺，寬約35公尺。在崩塌坡面及堆積區上可見巨石堆積並毀損東側農田；細顆粒泥沙沿沖蝕溝，衝入下方民宅並淤埋部分西側農田。
- ✓ 房屋受損：約5棟。
- ✓ 農田毀損：約0.1公頃。
