99年1016豪雨重大土石災例最速報

99年1016豪雨

花蓮縣—豐濱鄉豐濱村

99年1016豪雨-花蓮豐濱-001

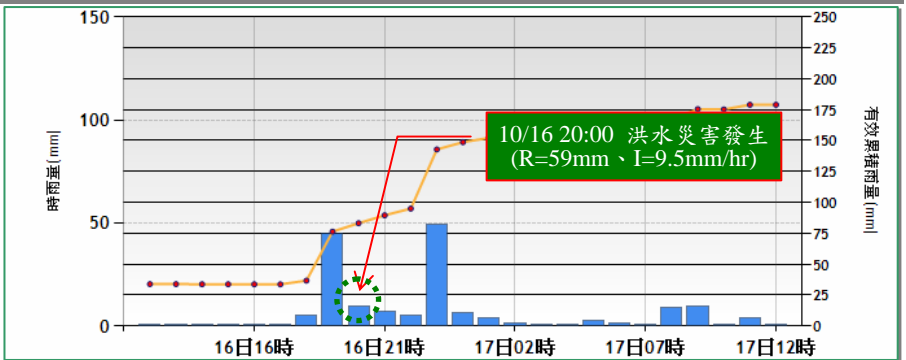
參考雨量站：靜浦(COT9M0) 土石流警戒基準值：400mm

- ❖ 災區位置：八里灣部落(花51線尾端)
- ❖ 災害發生時間：10月16日20時00分
- ❖ 災害類型：洪水
- ❖ 有效累積雨量：59mm

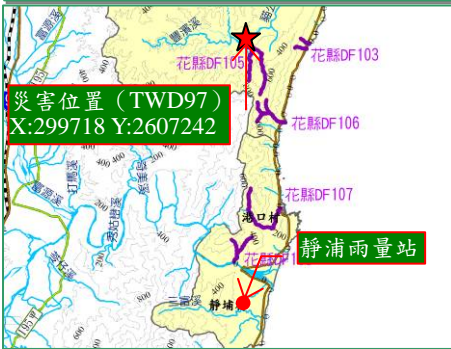
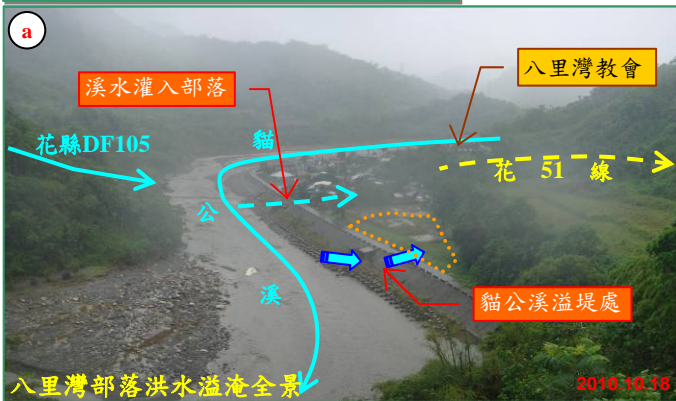
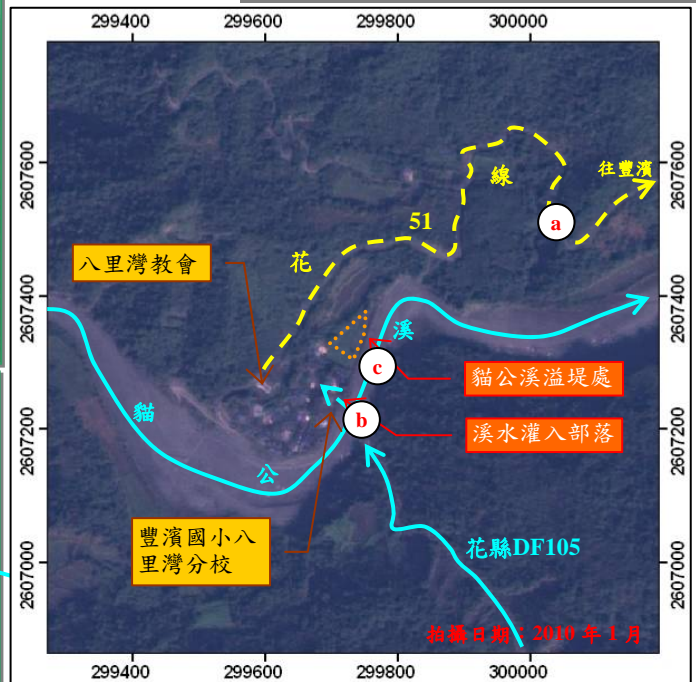
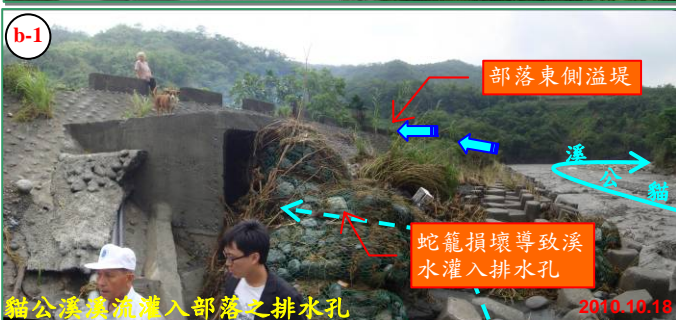
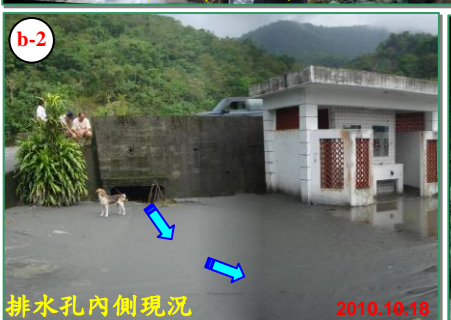
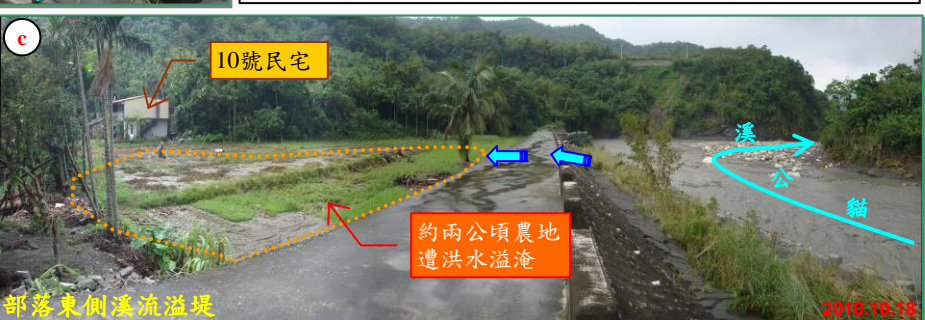
- ✓ 八里灣部落東側堤防排水道保護用蛇籠遭溪水沖毀倒塌，因而將貓公溪溪水引入八里灣部落內，溪水灌入堤防內，挾帶泥沙造成房舍道路淤埋。
- ✓ 部落東側堤防因貓公溪排水宣洩不及導致溪水溢頂灌入堤防內農地。
- ✓ 房屋受損：約5棟。
- ✓ 道路毀損：聯通道路淤埋約70公尺。
- ✓ 土石淤埋：部落內五戶民宅與聯通道路遭土石掩埋。
- ✓ 土石沖刷：蛇籠設施遭溪水沖毀。
