99年凡那比颱風重大土石災例最速報

99年凡那比颱風

屏東縣—來義鄉來義村

99年凡那比颱風-屏東來義-001

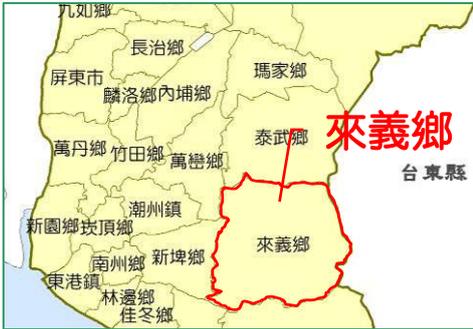
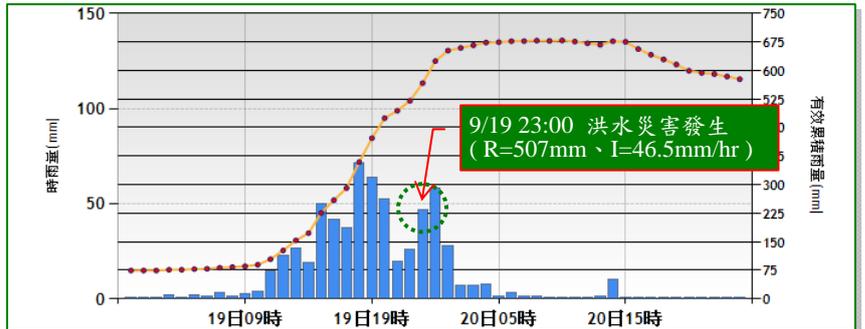
參考雨量站：來義(C1R240) 土石流警戒基準值：450mm

- ❖ 災區位置：來義鄉來義村(東、西部落) (來義一號橋)
- ❖ 災害發生時間：9月19日23時00分
- ❖ 災害類型：洪水、崩塌、土石流
- ❖ 有效累積雨量：507mm

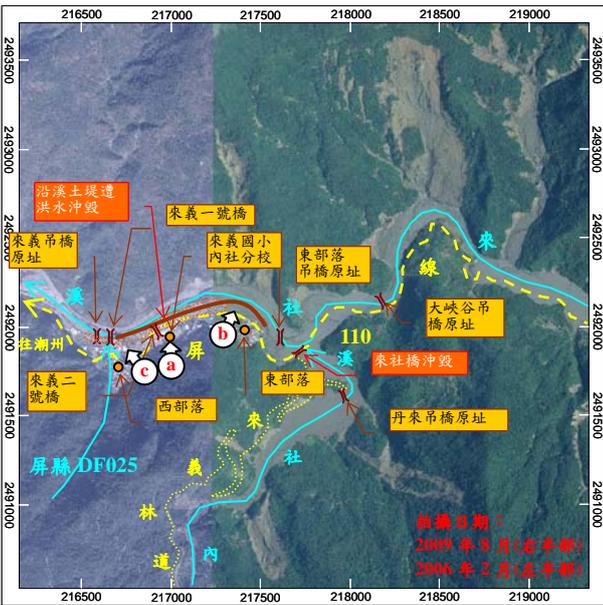
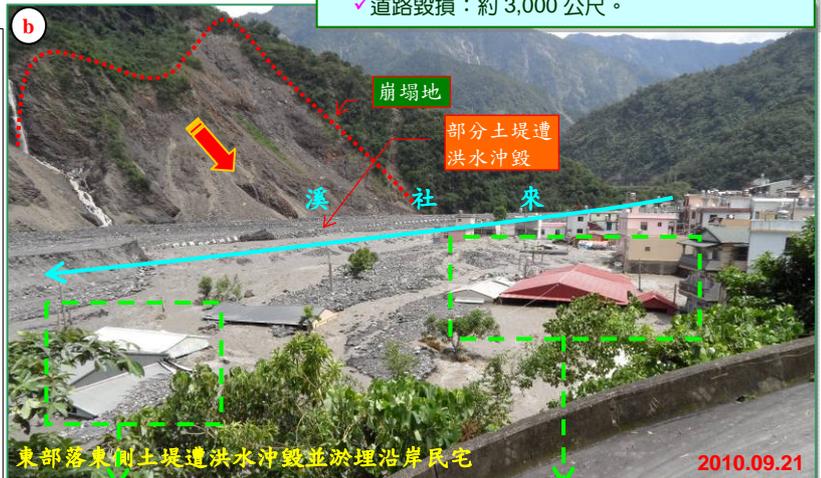
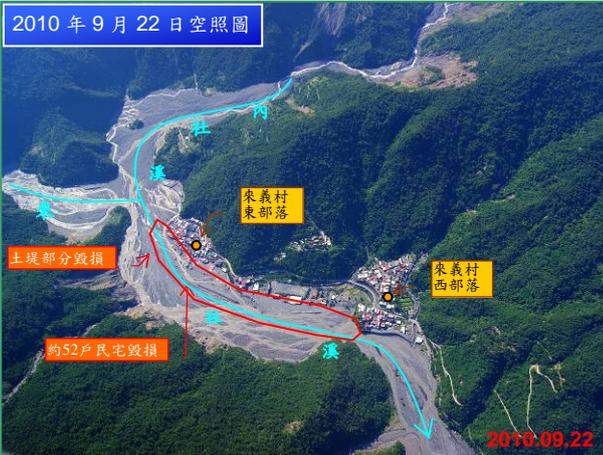
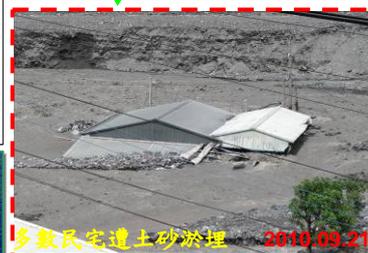
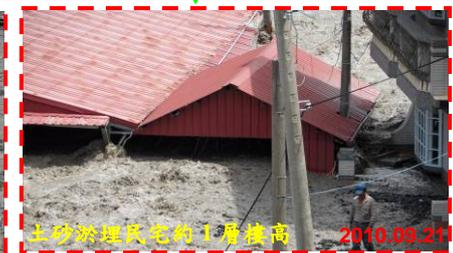
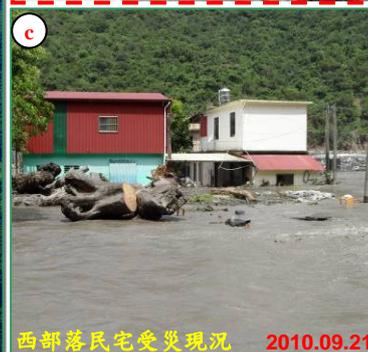
- ✓ 災區上游集水區及來社溪沿岸於莫拉克颱風時發生多處崩塌，土石嚴重淤積河道，本次凡那比颱風造成崩塌持續擴大，溪水挾帶土石運移堆積至災區形成洪水災害。
- ✓ 莫拉克颱風後設置之臨時土堤潰決，洪水挾帶土石淤淹至部落，使東、西部落內大部分民宅受災，掩埋深度最深約達1層樓高，來社橋遭沖毀。
- ✓ 房屋受損：約52棟。
- ✓ 道路毀損：約3,000公尺。
