99年凡那比颱風重大土石災例最速報

屏東縣—來義鄉義林村

99年凡那比颱風-屏東來義-002

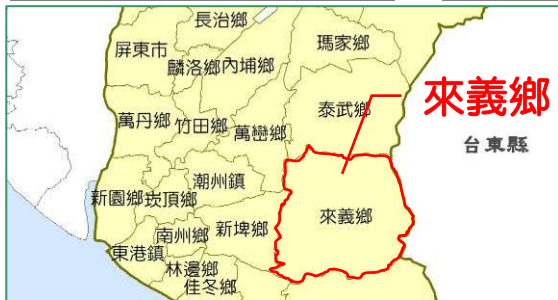
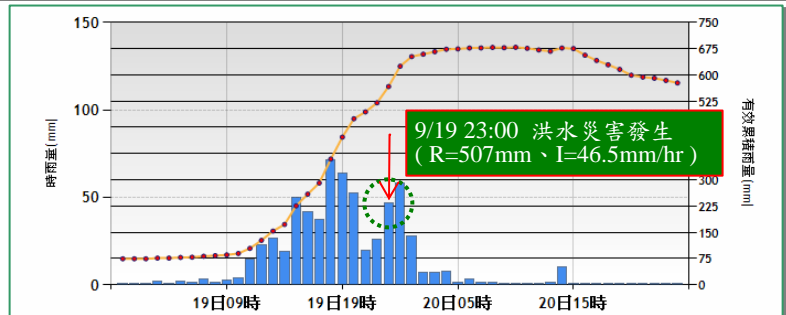
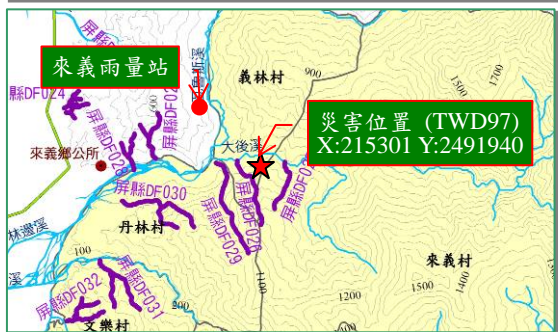
- ❖ 災區位置：來義鄉義林村(義林部落)(義林活動中心)
- ❖ 災害發生時間：9月19日23時00分
- ❖ 災害類型：洪水、土石流
- ❖ 有效累積雨量：507mm

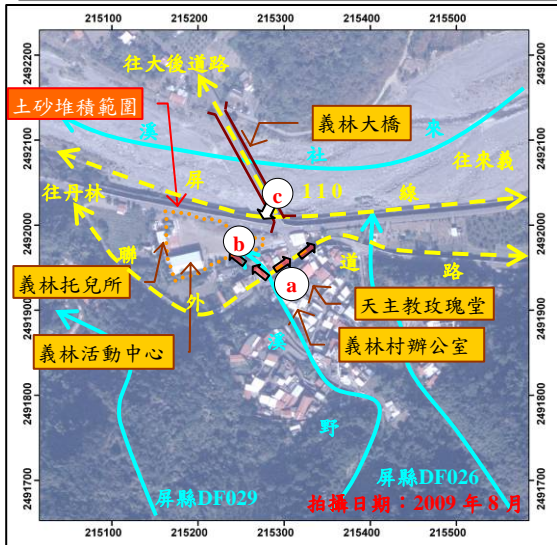
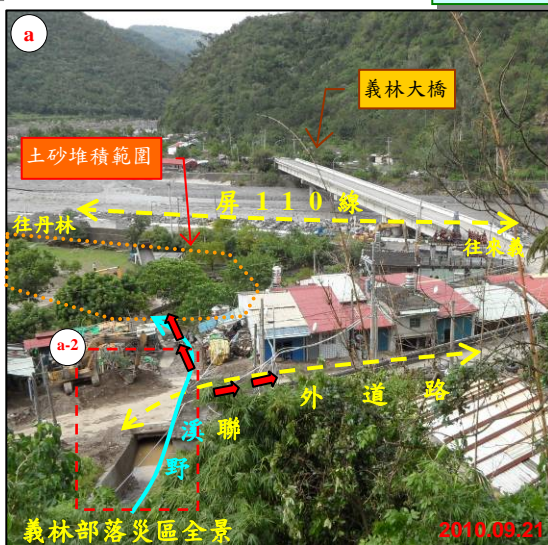
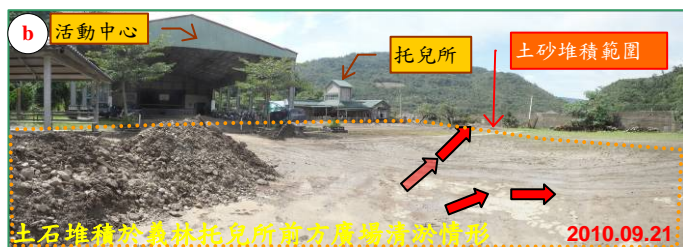
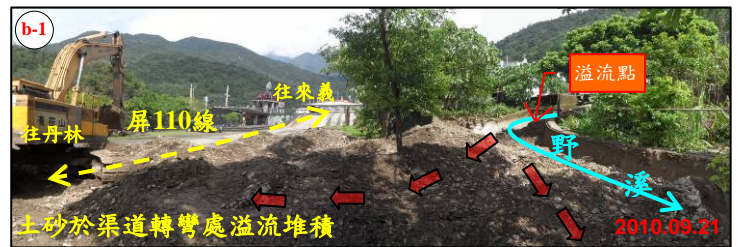
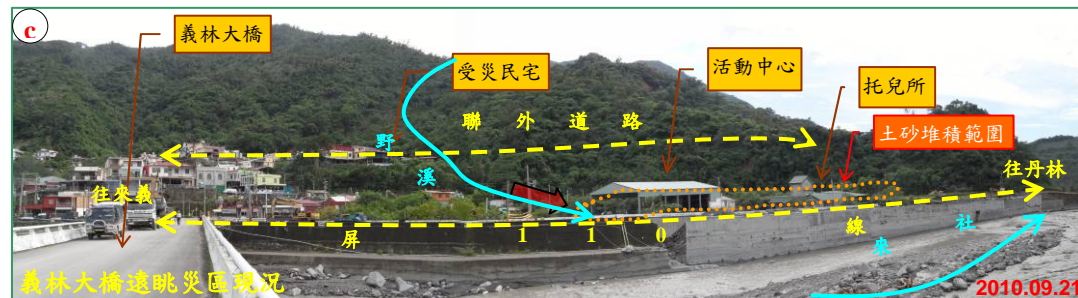
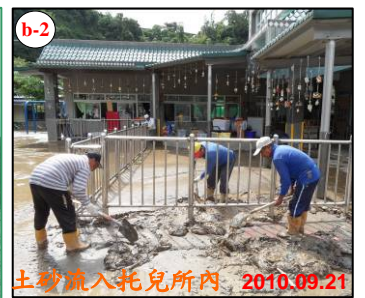
- ✓ 凡那比颱風帶來之降雨挾帶野溪中原堆積土砂宣洩而下，土砂堵塞義林部落內聯外道路箱涵而溢流，導致義林村暴發洪水災情。
- ✓ 義林托兒所及活動中心前遭土砂淤埋；屏110線遭土砂淤埋、5戶民宅遭土石入侵。
- ✓ 房屋受損：約7棟。
- ✓ 道路毀損：約200公尺。
