# 99年凡那比颱風重大土石災例最速報

## 高雄縣一六龜鄉大津村

### 99年凡那比颱風-高雄一六龜-002

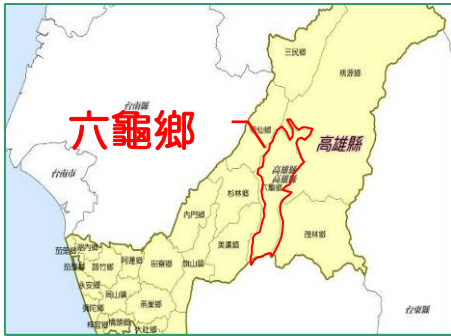
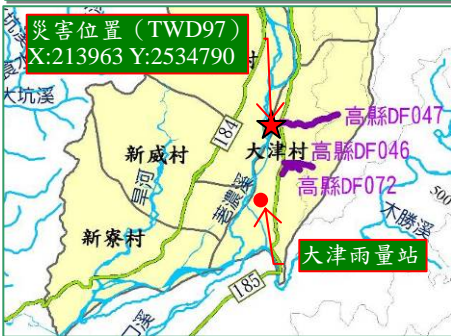
- ❖ 災區位置：六津橋(台 27 線 20k)
- ❖ 災害發生時間：9月19日18時00分
- ❖ 災害類型：土石流(高縣 DF047)
- ❖ 有效累積雨量：322mm

- ✓ 凡那比颱風期間，土石流潛勢溪流高縣 DF047 溪水暴漲，挾帶上游原崩塌堆積土石，並淘刷河道兩岸坡地，大量土石冲刷而下，造成本區爆發土石流災害。土石堆積於老濃溪匯流處，初估量體約 8 萬立方公尺，土石流潛勢溪流高縣 DF047 河道因土石淤埋抬昇約 3 公尺，台 27 線部分路段、六津橋及當地公用蓄水池亦遭土石掩埋。
- ✓ 土石堵塞：土石淤埋土石流潛勢溪流高縣 DF047，造成河道斷面縮小。
- ✓ 土石淤埋：台 27 線部分路段、六津橋、蓄水池遭土石掩埋。✓ 道路毀損：約 100 公尺。

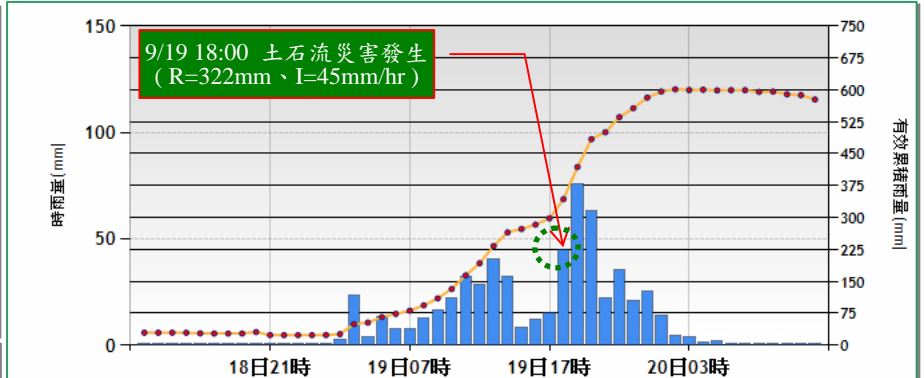
參考雨量站：大津(C1V340) 土石流警戒基準值：200mm
