99年凡那比颱風重大土石災例最速報

99年凡那比颱風

高雄縣一六龜鄉大津村

99年凡那比颱風-高雄六龜-003

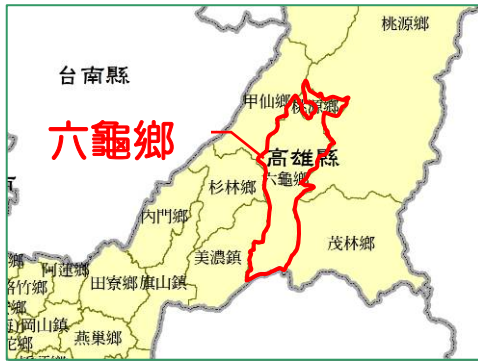
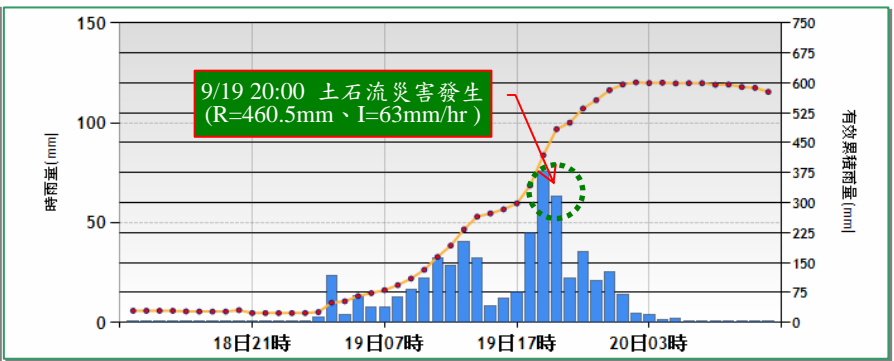
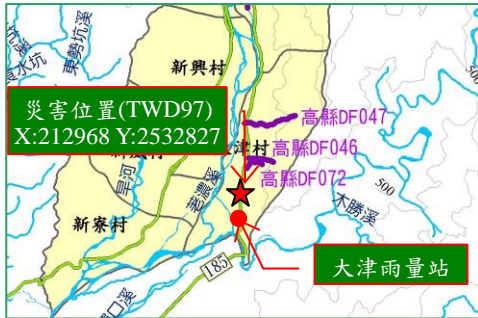
參考雨量站：大津(C1V340) 土石流警戒基準值：200mm

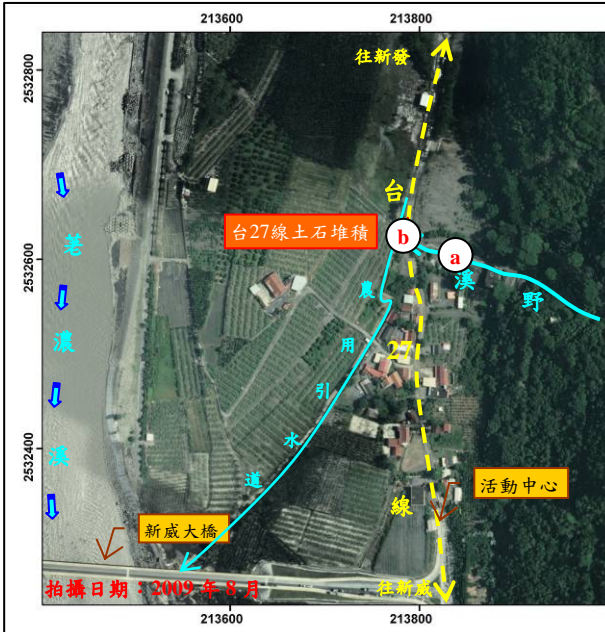
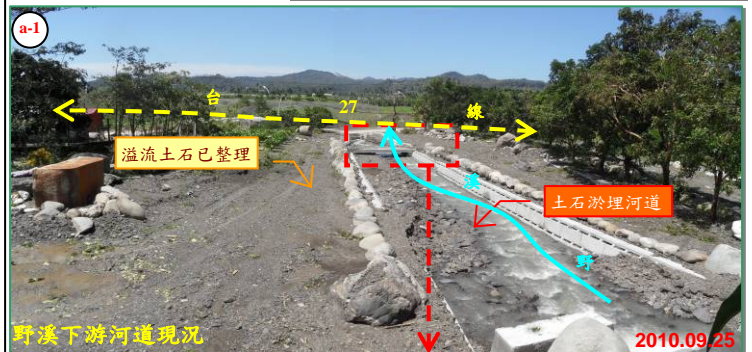
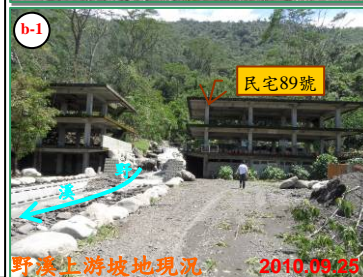
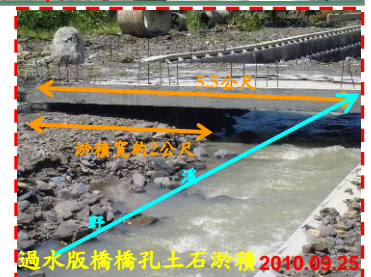
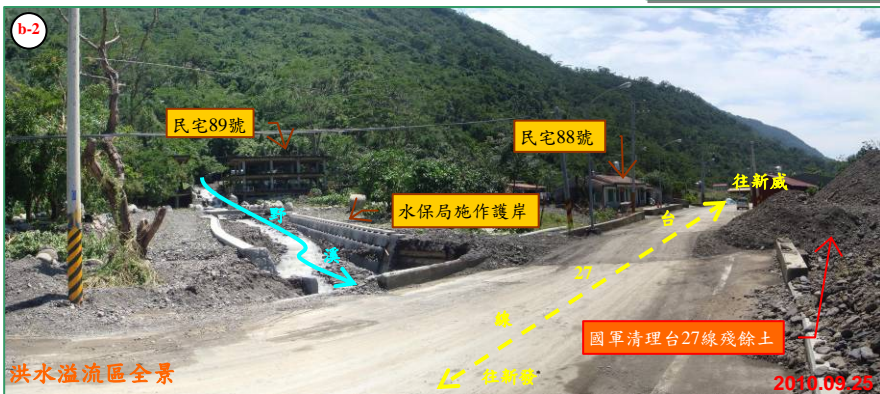
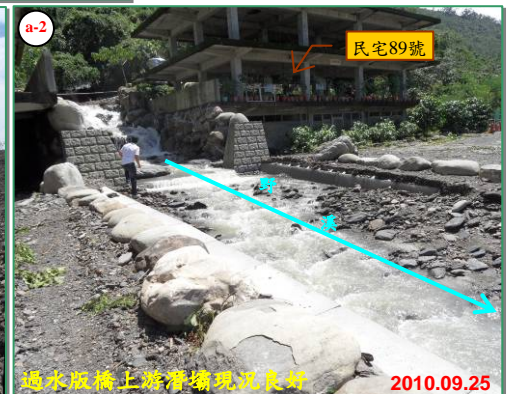
- ❖ 災區位置：大津社區活動中心北側野溪 (台27線23.7k)
- ❖ 災害發生時間：9月19日20時00分
- ❖ 災害類型：土石流、洪水
- ❖ 有效累積雨量：460.5mm

- ✓ 凡那比颱風為六龜地區帶來急促雨勢，其中大津村之社區活動中心以北約250公尺處之野溪因溪水暴漲，將上游零星崩塌處土石帶至台27線，造成省道台27線交通阻斷，所幸尚未對於周圍民宅造成破壞。
- ✓ 土石淤埋：約600立方公尺之土石堆積於台27線，另有大量土石淤埋河道。
- ✓ 土石堵塞：台27線箱涵與89號民宅前過水版橋下遭溪流挾帶之土石堵塞。
