# 99年梅姬颱風重大土石災例最速報

## 99年梅姬颱風

## 宜蘭縣—蘇澳鎮聖湖里

### 99年梅姬颱風-宜蘭蘇澳-003

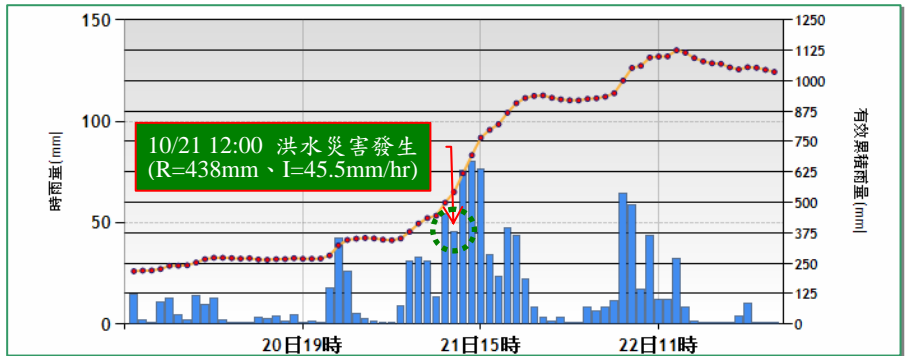
參考雨量站：冬山(C0U680) 土石流警戒基準值：600mm

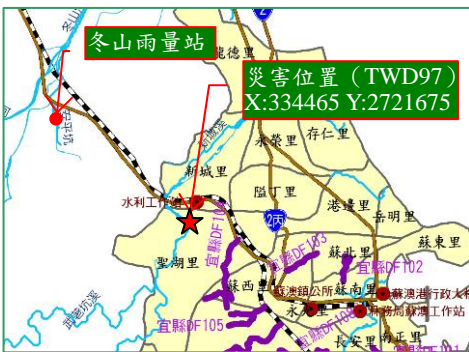
- ❖ 災區位置：聖湖里 29~33 鄰 (台 9 線 102.5K 處)
- ❖ 災害發生時間：10 月 21 日 12 時 00 分
- ❖ 災害類型：洪水
- ❖ 有效累積雨量：438mm

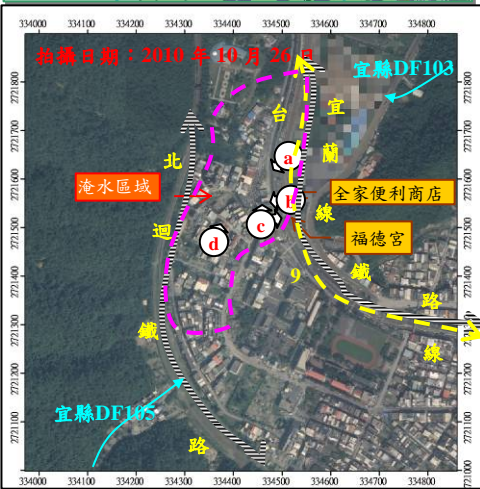
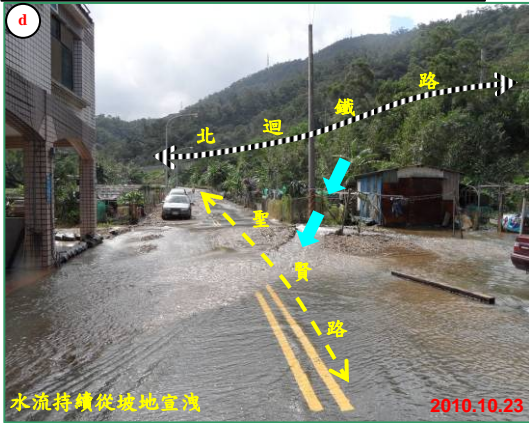
- ✓ 梅姬颱風期間，蘇澳鎮聖湖里 29~33 鄰後方坡地逕流宣洩不及而發生洪水災情，造成約 100 戶民宅遭洪水泥流入侵，淹水高度達 1 層樓，積水已數日尚未退去。
- ✓ 道路毀損：洪水溢淹聖賢路約 600 公尺。
- ✓ 房屋受損：約有 100 戶民宅淹水。
- ✓ 人員傷亡：0 人。
