99年萊羅克颱風重大土石災例最速報

99年萊羅克颱風

台東縣—大武鄉大竹村

99年萊羅克颱風-台東大武-001

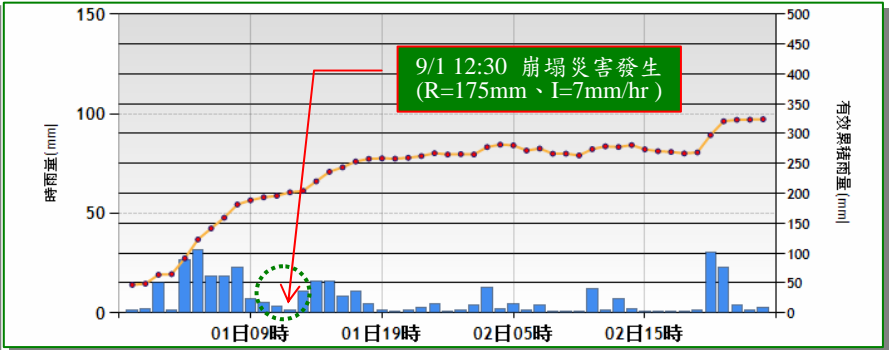
參考雨量站：土阪(C1S620) 土石流警戒基準值：450mm

- ◆災區位置：愛國蒲部落 (台9線423.5K處愛國蒲產業道路內)
- ◆災害發生時間：9月1日12時30分
- ◆災害類型：崩塌
- ◆有效累積雨量：175mm

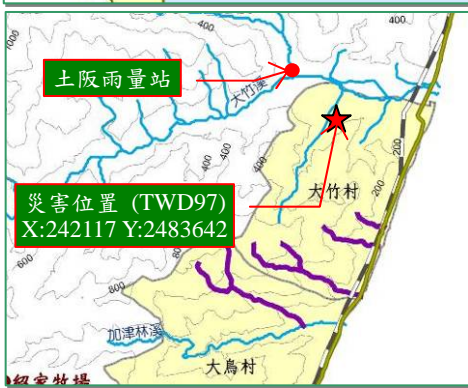
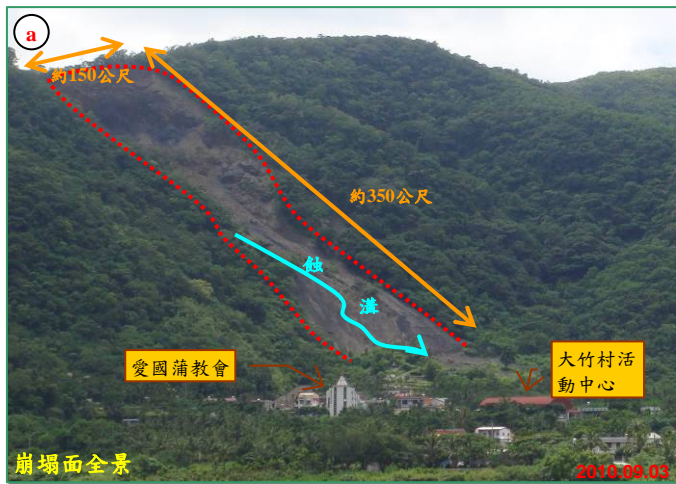
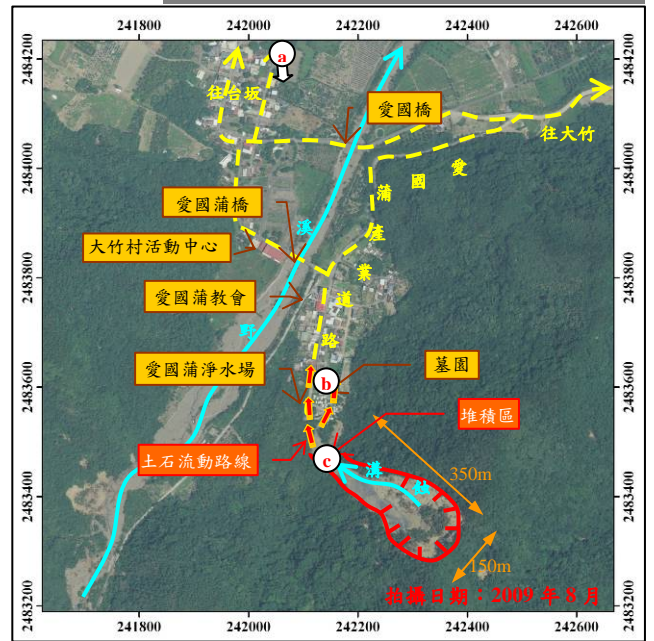
- ✓愛國蒲部落後方山壁於莫拉克颱風時發生崩塌，萊羅克颱風來臨時於崩塌處所施作之坡面治理工程尚未完工，雨水造成崩塌範圍擴大，裸露坡面遭受雨水沖刷產生蝕溝，將土石帶往愛國蒲部落，造成部落內民宅與道路遭受崩塌土石淤積，深度約70公分。
- ✓土石淤埋：愛國蒲部落內聯通道路與民宅6戶遭受淤埋，深度最深約70公分。
- ✓房屋受損：約6棟。
