112 年重大土砂災例最速報

海葵颱風

花蓮縣一壽豐鄉豐山村

112 年海葵颱風-花蓮壽豐-001

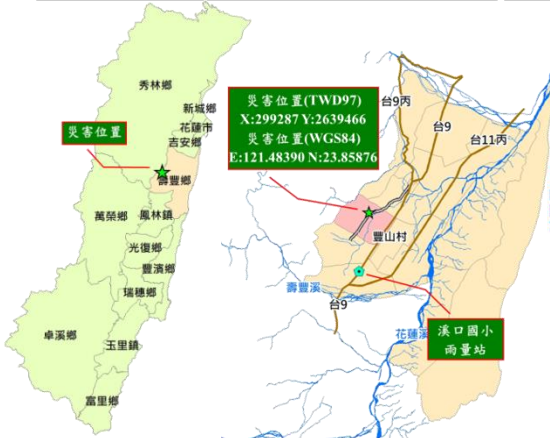
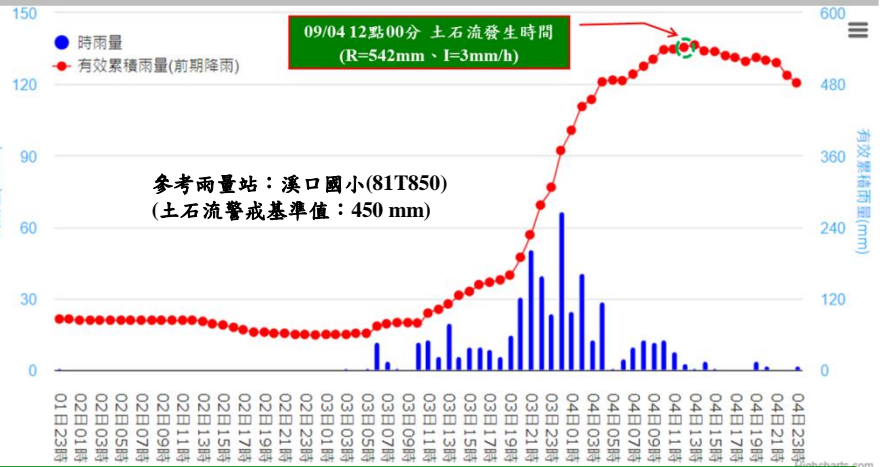
- ❖ 災害發生位置：山邊路二段 131 號、121 號、117 號、115 號
- ❖ 災害發生時間：09 月 04 日 12 時 00 分
- ❖ 災害類型：土石流
- ❖ 災害發生之有效累積雨量：542mm

- ✓ 災情描述：壽豐鄉山邊路二段 131 號、121 號、117 號、115 號等處，因海葵颱風帶來之強降雨，造成保全住戶鄰近坑溝發生土石流，大量土砂淤埋坑溝河道，阻塞出口過路箱涵，造成溢淹至路面及農地，計有 4 棟民房遭土砂沖入，初判土砂來源為山邊路二段 83 巷之道路邊坡沖蝕，及南、北側坑溝之河道沖刷。
- ✓ 災害規模：1 號堆積範圍長約 50 公尺，寬約 20 公尺，面積約 600 平方公尺，平均堆積深度約 1 公尺，堆積量體約 600 立方公尺；2 號堆積範圍長約 5 公尺，寬約 20 公尺，面積約 50 平方公尺，平均堆積深度約 2 公尺，堆積量體約 100 立方公尺；3 號堆積範圍長約 60 公尺，寬約 20 公尺，面積約 650 平方公尺，平均堆積深度約 1.5 公尺，堆積量體約 975 立方公尺。總堆積量體約 1,675 立方公尺
- ✓ 災損統計：4 棟民房遭土砂沖入。
