# 土石流及大規模崩塌 防災應變機制

農村發展及水土保持署

2025/10/8

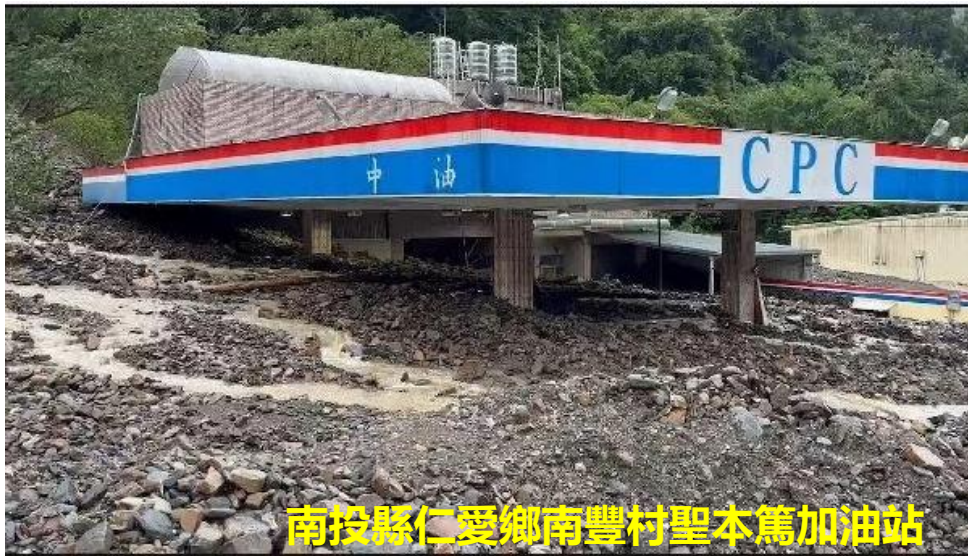
南投縣仁愛鄉南豐村聖本篤加油站

2023.08.04-卡努颱風豪雨發生第7次土石流事件

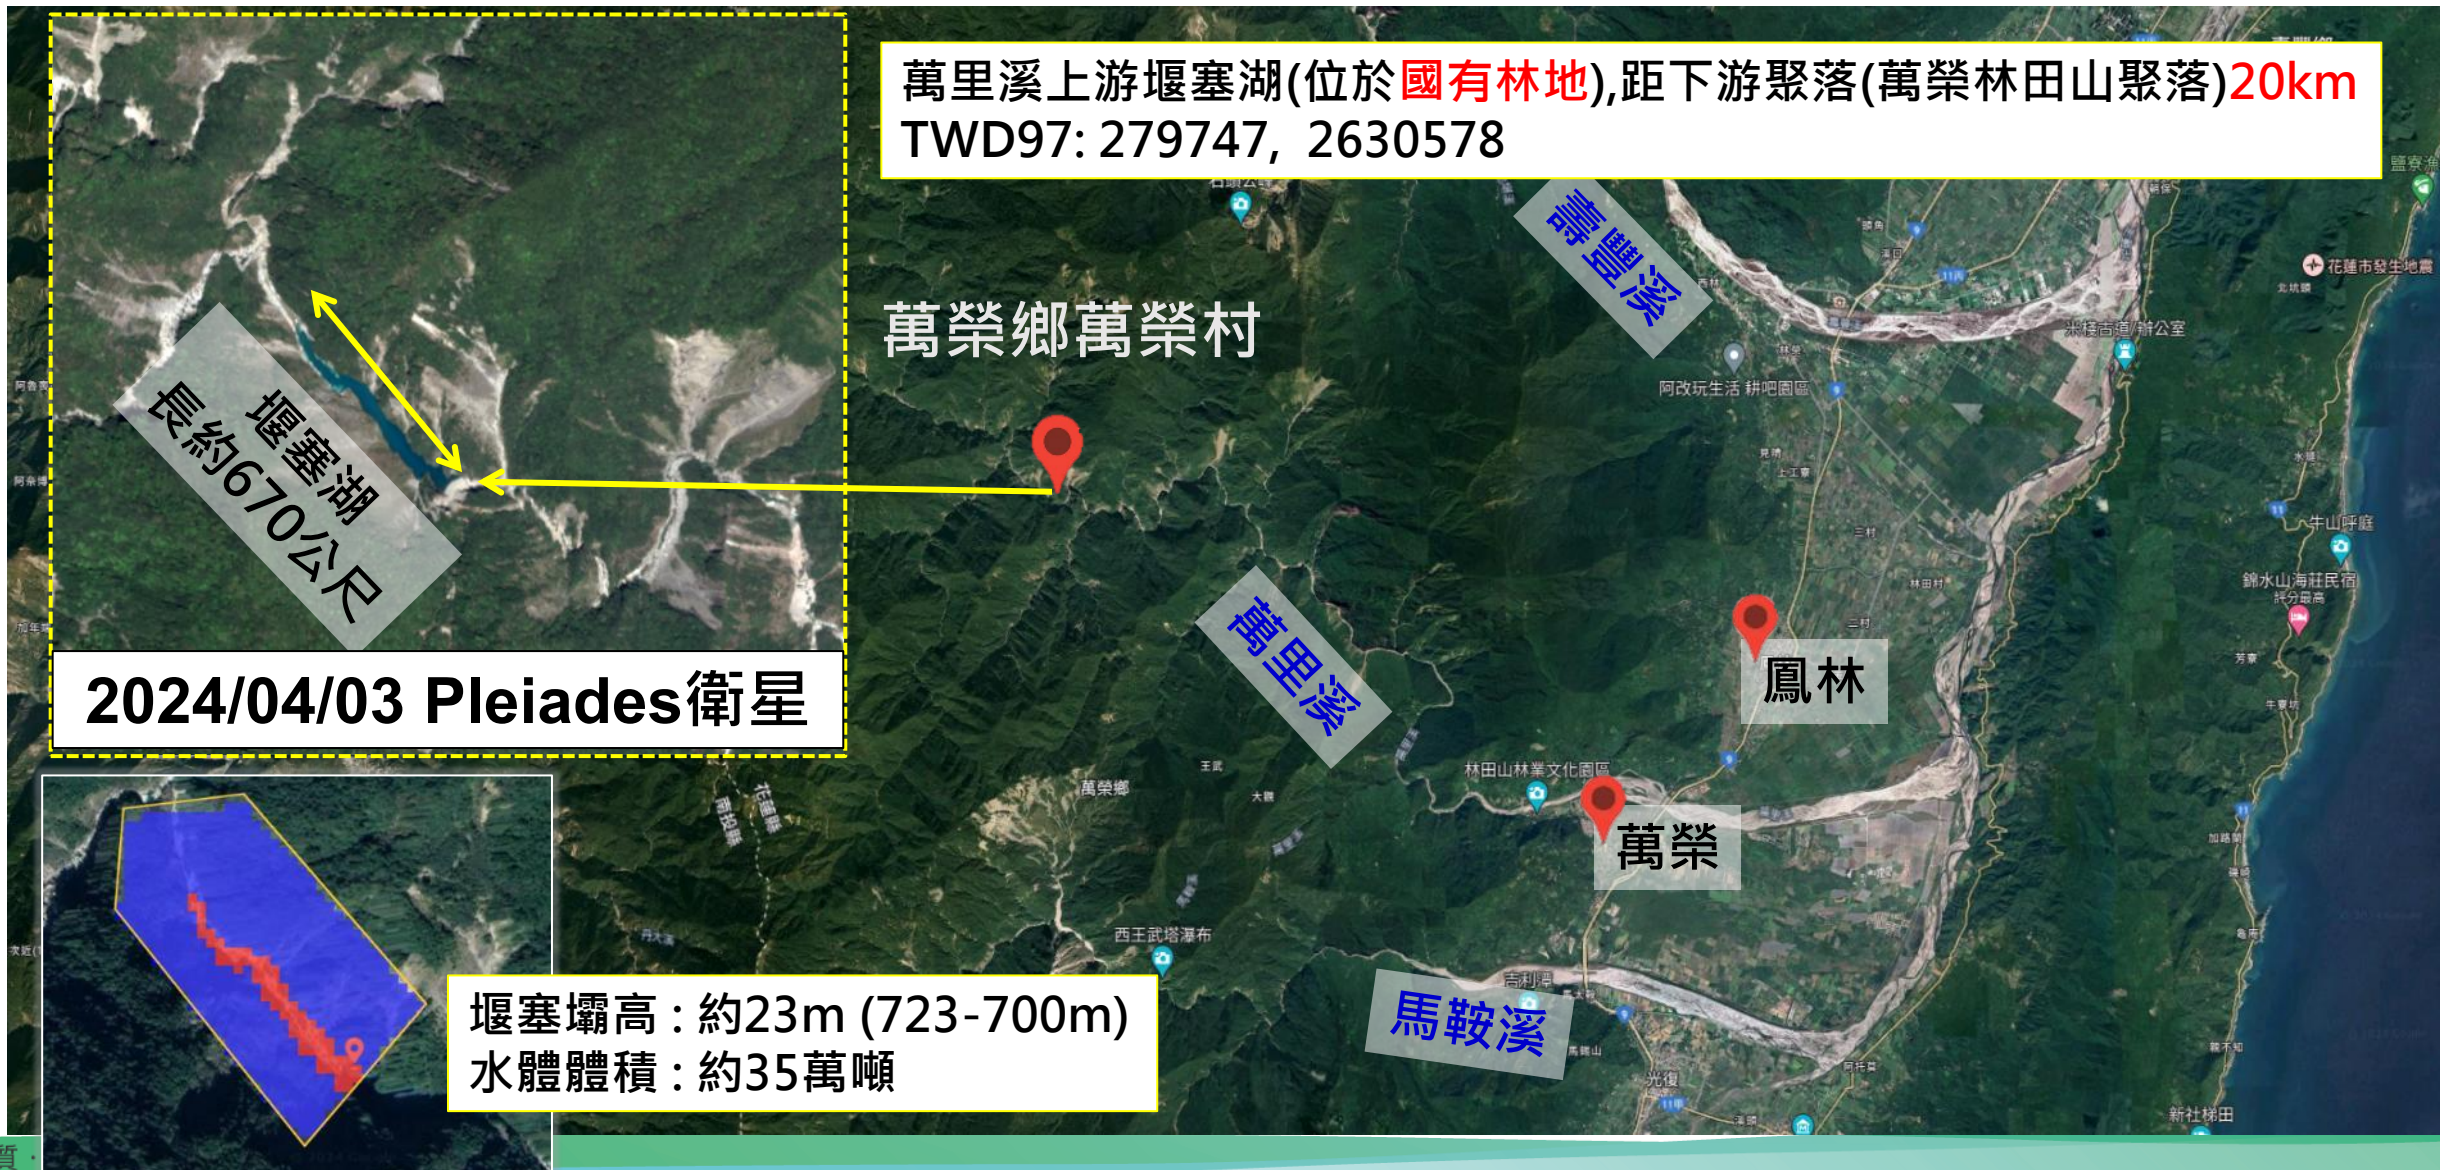
## 堰塞湖形成偵測與評估

- 以HEC-RAS模擬堰塞湖潰決後，洪水波對下游沿岸之衝擊。
- 模擬結果，潰決後洪水僅造成下游水位上升30cm，而聚落與河道高差逾35m，故評估此堰塞湖無威脅，毋需處理。

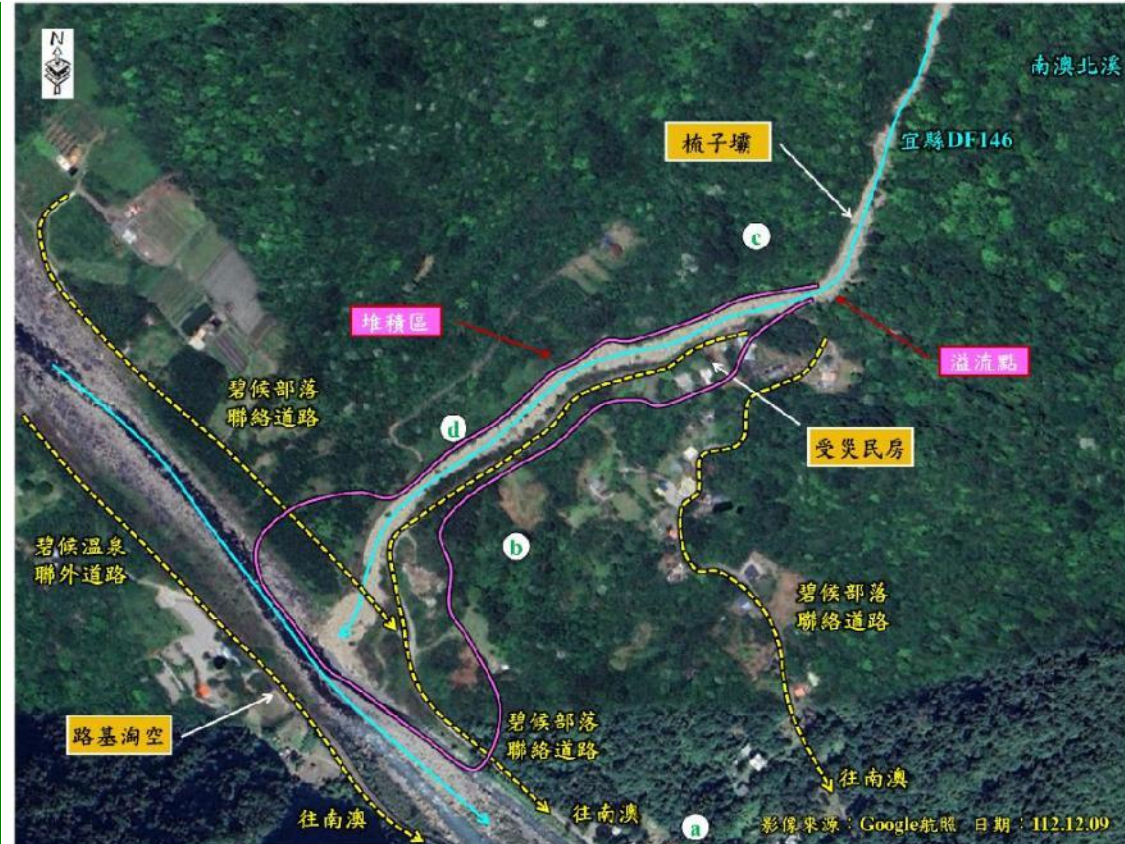
✓**災害規模**：堆積範圍長約650 公尺，平均寬度約100 公尺，面積約60,000 平方公尺，平均堆積深度約2 公尺，堆積土方量約120,000 立方公尺。

土砂溢流後，大量巨石土砂衝入民房。

土砂溢流既有護岸，且淤埋及損毀碧候部落聯絡道路。
