# 115年土砂災例最速報

巴威颱風

## 苗栗縣—南庄鄉東河村

### 115年巴威颱風-苗栗南庄-002

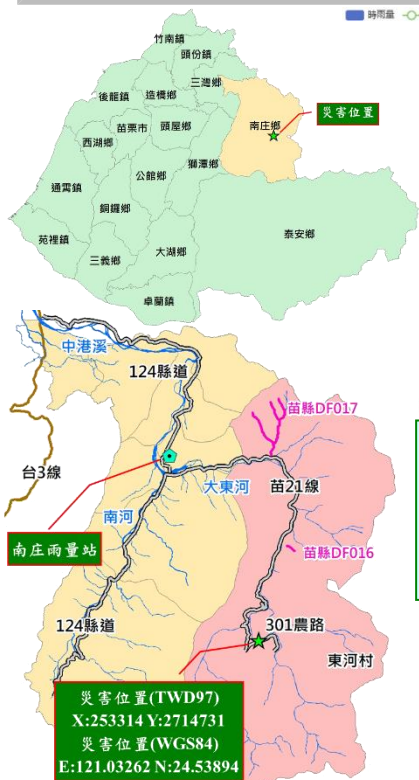
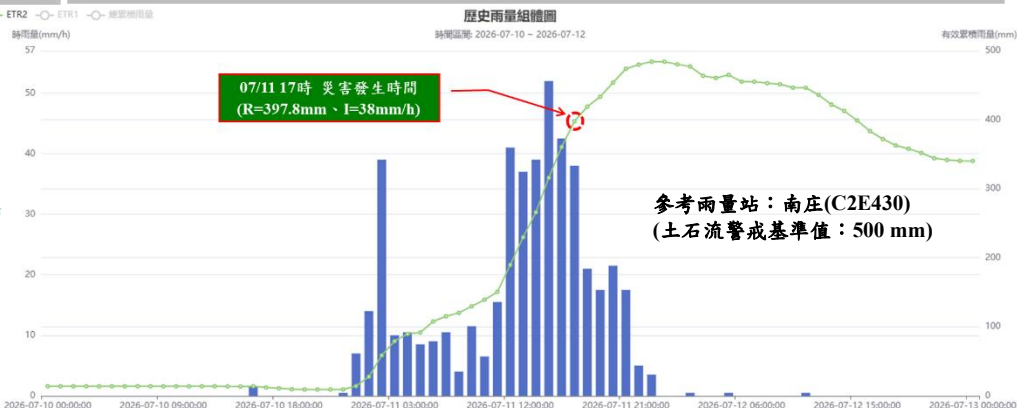
- 災害發生位置：301 農路
- 災害發生時間：07 月 11 日 17 時
- 災害類型：崩塌(山崩)
- 災害發生之有效累積雨量：397.8mm

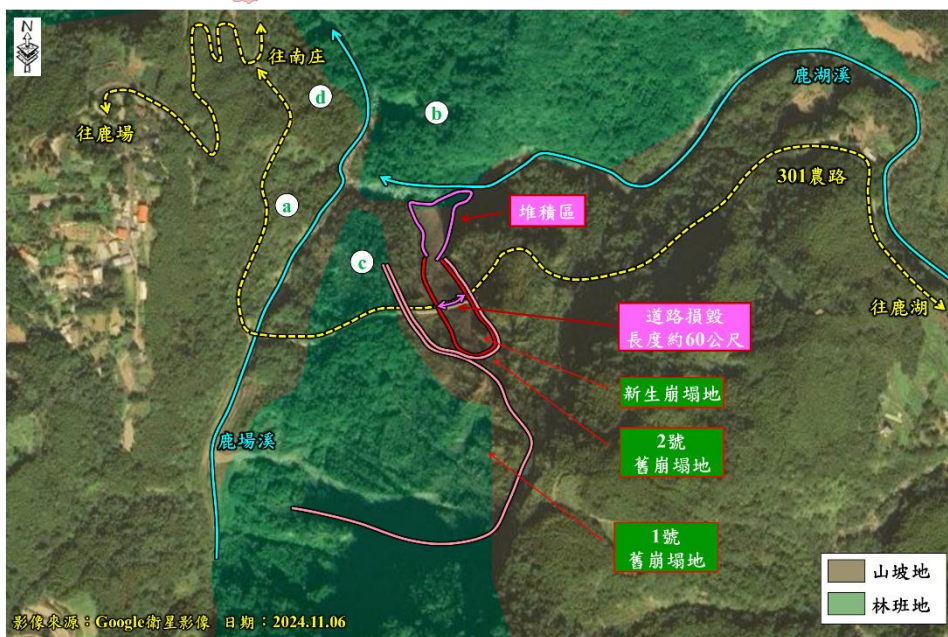
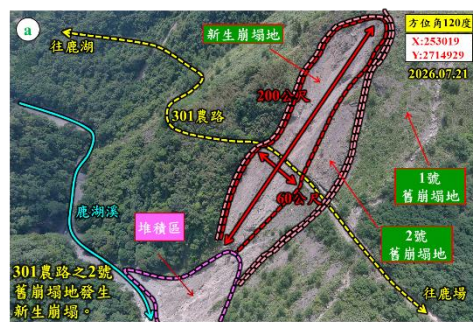
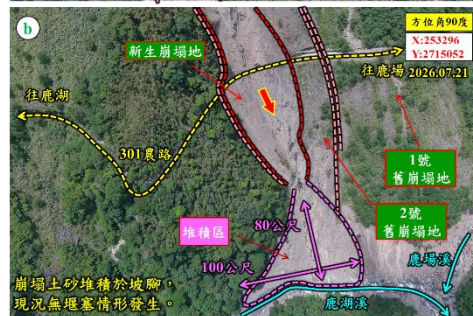
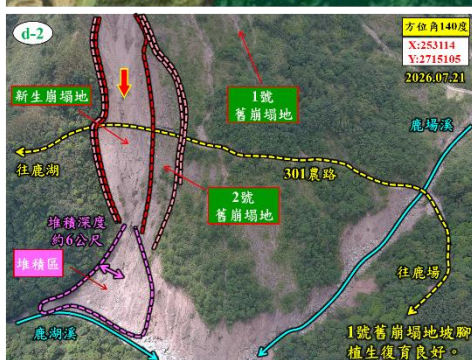
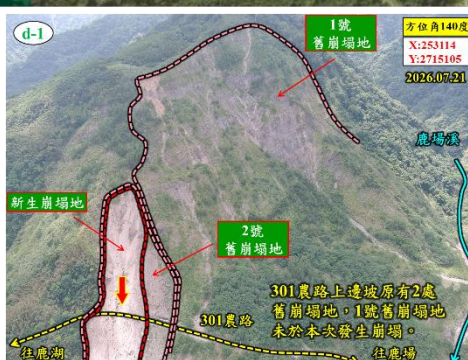
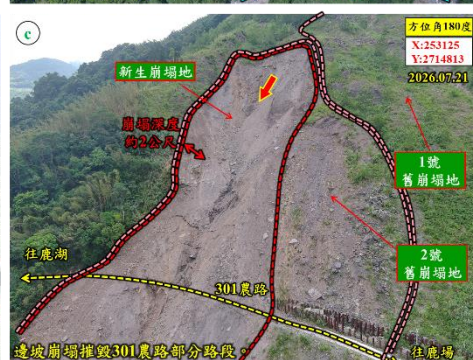
- 災情描述：301 農路曾於 107 年發生崩塌，而本次因巴威颱風帶來之強降雨，造成 2 號舊崩塌地邊緣沖刷而崩塌，崩塌土砂推毀部分 301 農路，且使土砂堆積於坡腳，但未造成河道阻塞，另 1 號舊崩塌地未在本次有崩塌發生，其坡頂有明顯植生入侵，而坡腳則植生復育良好。
- 災害規模：崩塌範圍長約 200 公尺，平均寬度約 60 公尺，面積約 12,000 平方公尺，平均崩塌深度約 2 公尺，崩塌土方量約 24,000 立方公尺。堆積範圍長約 80 公尺，最大寬度約 100 公尺，面積約 4,000 平方公尺，平均堆積深度約 6 公尺，堆積土方量約 24,000 立方公尺。
- 災損統計：道路推毀長度約 60 公尺。
