114 年土砂災例最速報

0728豪雨

高雄市 - 六龜區文武里

114年0728豪雨-高雄六龜-009

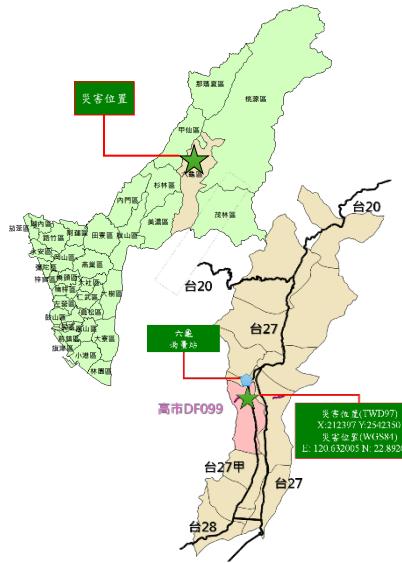
註 1：降雨組體圖資料來源一本署土石流及大規模崩塌防災應變系統

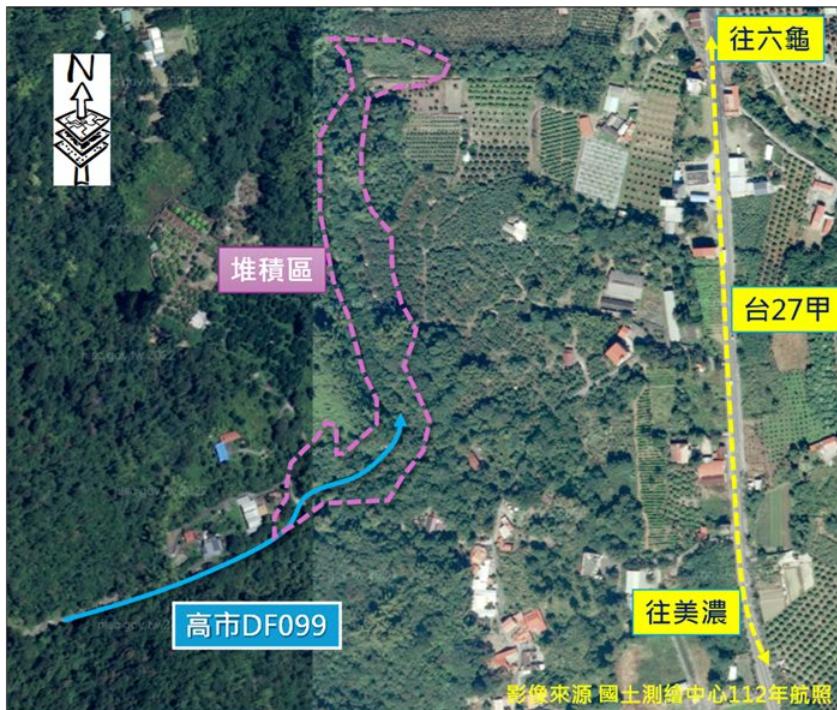
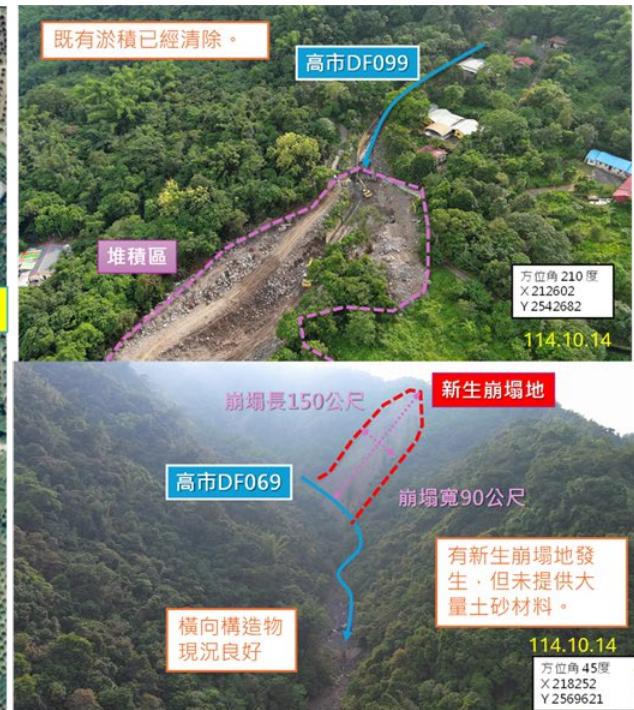
✓ 灾情描述：113年9月 22 日受熱帶低壓之強降雨引發土石流，土石阻塞過路箱涵且淤滿河道，溢流土砂則以泥流形式，漫延至光明巷及周遭農地，0728豪雨時降雨導致集水區新生崩塌，但未有大量土砂持續流出。

✓ 灾害規模：土砂流出堆積範圍約 30,000 平方公尺，平均堆積深度約 2.5 公尺，堆積土方量約 75,000 立方公尺。目前復建工程區域長 700 公尺，寬 50 公尺，工程內容包含河道整理、護岸等。

✓ 灾損統計：道路淤埋長度約 170 公尺、農地淤埋約 22,500 平方公尺。
