114 年土砂災例最速報

0728豪雨

屏東縣 - 霧台鄉吉露村

114年0728豪雨-屏東霧台-001

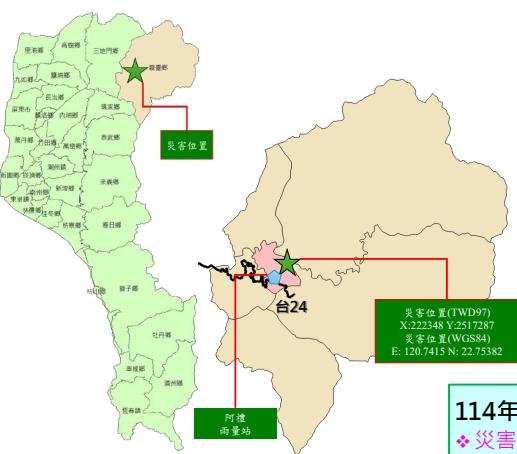
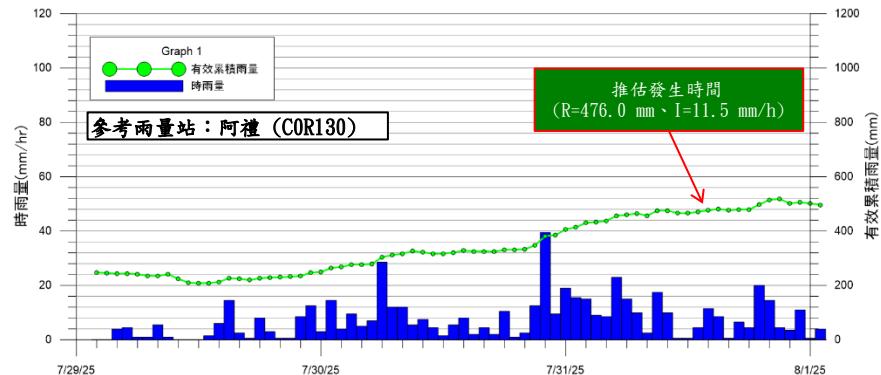
- ◆ 災害發生位置：霧大二號橋
 - ◆ 災害發生時間：7月31日12時
 - ◆ 災害類型：崩塌、土石流
 - ◆ 災害發生之有效累積雨量：476 mm

註 1：降雨組體圖資料來源—本署土石流及大規模崩塌防災應變系統

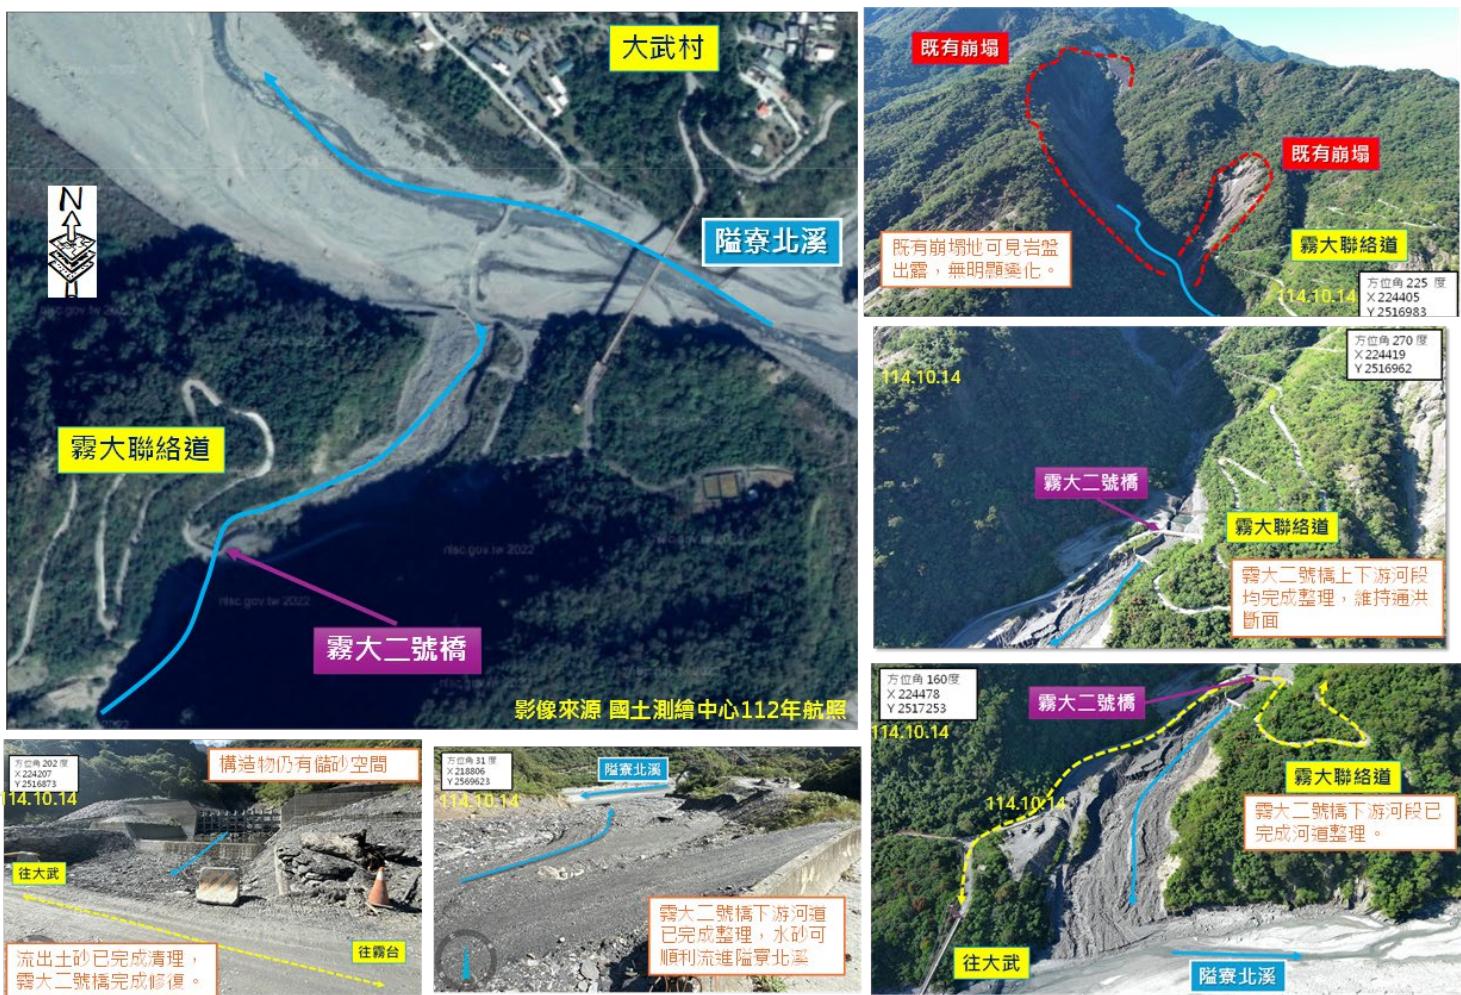
✓災情描述：0728豪雨造成河道逕流沖刷便道，使霧大二號

橋便橋涵管流失受損，使大武村對外交通中斷，形成孤島。
✓**災害規模：**堆積區範圍長約 350 公尺，最大寬約 75 公尺，面積約 4.6 公頃，平均堆積深度約 5 公尺。目前清疏區域長 300 公尺，寬 60 公尺，清除土砂量約 4.5 萬立方公尺。

✓ 災損統計：道路受損60公尺。
