## 115 年土砂災例最速報

0822 豪雨

## 屏東縣—獅子鄉丹路村

## 115 年 0822 豪雨-屏東獅子-001

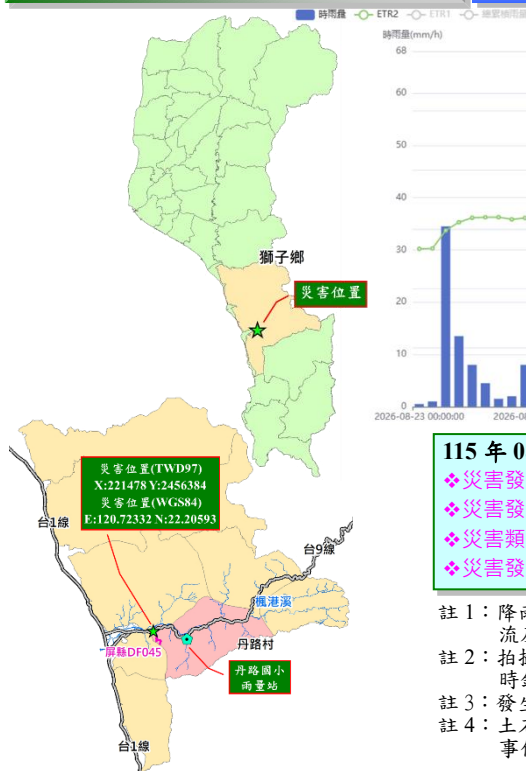
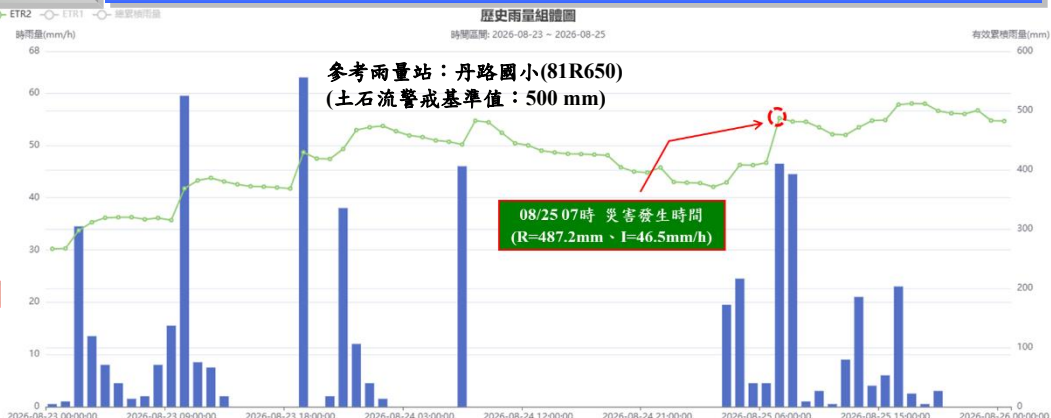
- 災害發生位置：新路部落
- 災害發生時間：08 月 25 日 07 時
- 災害類型：洪水
- 災害發生的有效累積雨量：487.2mm

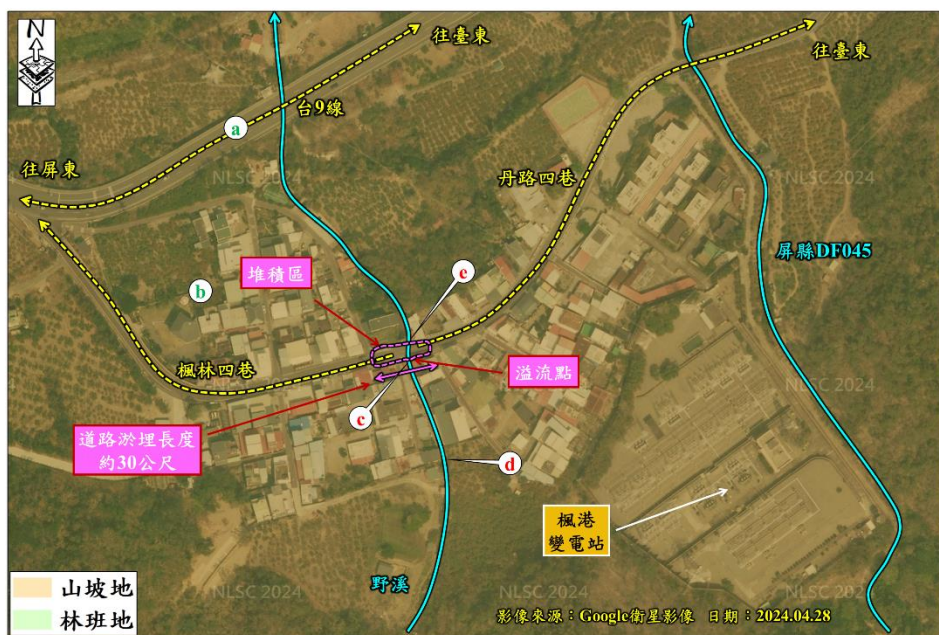
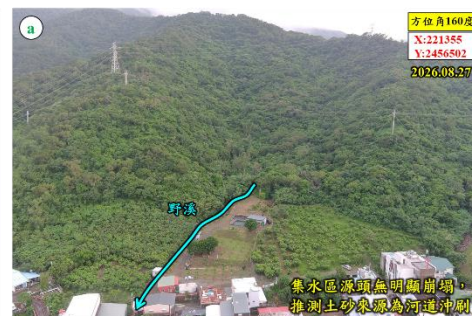
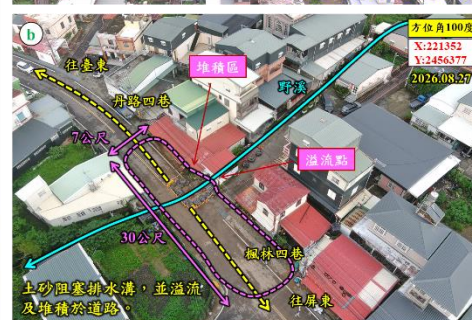
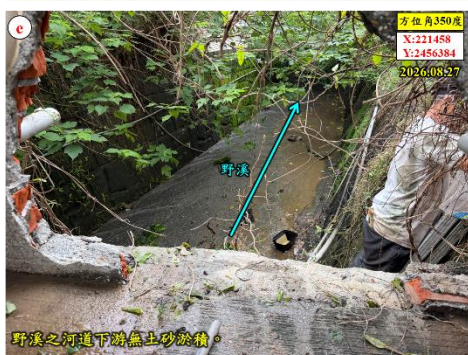
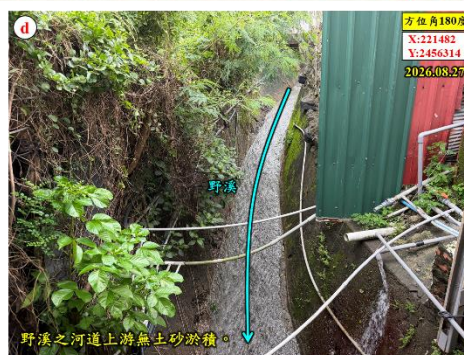
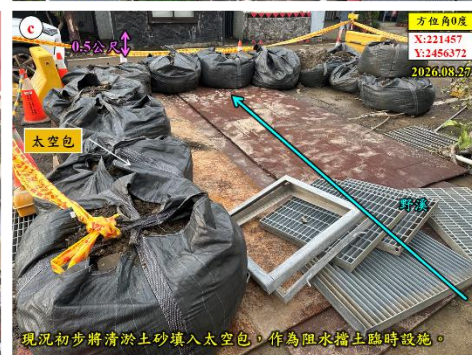
- 災害描述：新路部落因西南風偏強與低壓帶影響，致使連日降下豪大雨，楓林四巷及丹路四巷交會處之野溪有土砂流出及洪水災情，惟未在屏縣 DF045 之潛勢範圍，而野溪源頭無明顯崩塌，推測土砂來源為河道冲刷，其阻塞楓林四巷及丹路四巷交會處之排水溝，並溢流與堆積於道路，現況初步將清淤土砂填入太空包，作為阻水擋土臨時設施，而河道上游及下游並無明顯土砂淤積情形。
- 災害規模：堆積範圍長約 7 公尺，平均寬度約 30 公尺，面積約 210 平方公尺，平均堆積深度約 0.5 公尺，堆積土方量約 105 立方公尺。
- 災害統計：道路淤埋長度約 30 公尺。
