# 114年土砂災例最速報

0728豪雨

臺中市-太平區黃竹里

114年0728豪雨-臺中太平-001

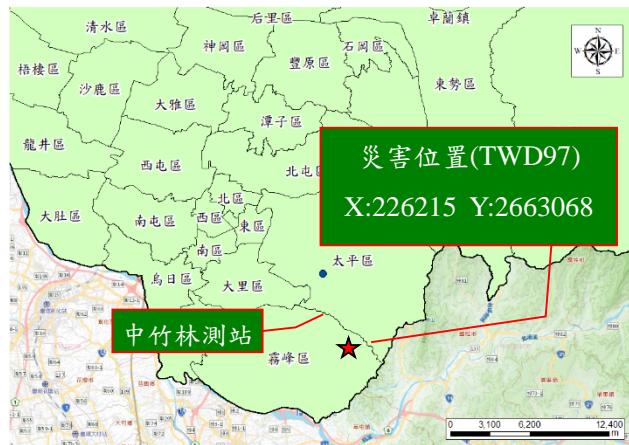
- ◆災害發生位置：臺中市-太平區黃竹里桂龍農路
  - ◆災害發生時間：7月31日24時
  - ◆災害類型：崩塌(沖蝕)
  - ◆災害發生之有效累積降雨量：365mm
  - ◆土石流警戒基準值：450mm

- ✓ **災情描述**：臺中市太平區黃竹里桂龍農路上邊坡，因大雨土壤含水量高，造成邊坡岩塊軟化鬆動，終引發邊坡崩塌，於110年度發生崩塌，本次於距離約50m再次發生崩塌且規模盛大。
  - ✓ **災害規模**：本次崩塌，寬約40公尺、長約260m及最大深度約15m，崩塌面積約14,000m<sup>2</sup>，體積約70,000m<sup>3</sup>。堆積區寬度約125m、長度約75m、深度約8m，堆積面積約6250m<sup>2</sup>，體積約50,000m<sup>3</sup>。
  - ✓ **災損統計**：本次災情無人員傷亡，僅造成道路中斷。
