114年土砂災例最速報

0728豪雨

臺中市-霧峰區坑口里

114年0728豪雨-台中霧峰-001

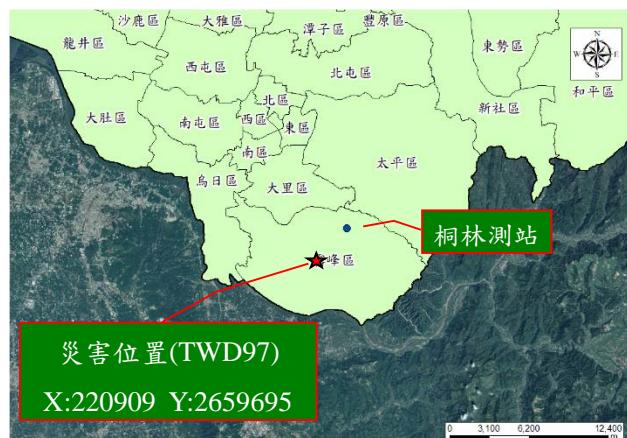
- ❖ 災害發生位置：臺中市-霧峰區坑口里新生路2.3K
- ❖ 灾害發生時間：07月31日17時
- ❖ 灾害類型：崩塌(沖蝕)
- ❖ 灾害發生之有效累積降雨量：532.5mm

- ❖ 災損描述與統計：
- ✓ 灾情描述：臺中市霧峰區坑口里新生路2.3K崩塌處，因大雨土壤含水量高，造成邊坡岩塊軟化鬆動，終引發邊坡崩塌，災發生當下造成道路中斷。
 - ✓ 灾害規模：本次崩塌，寬約44m、長約40m、深約2m，面積約1,120m²，體積約750m³。堆積區寬約40m、長約25m，面積約770m²，體積約510m³。
 - ✓ 灾損統計：本次災情無人員傷亡，僅造成道路中斷，道路堆積長度約40m。

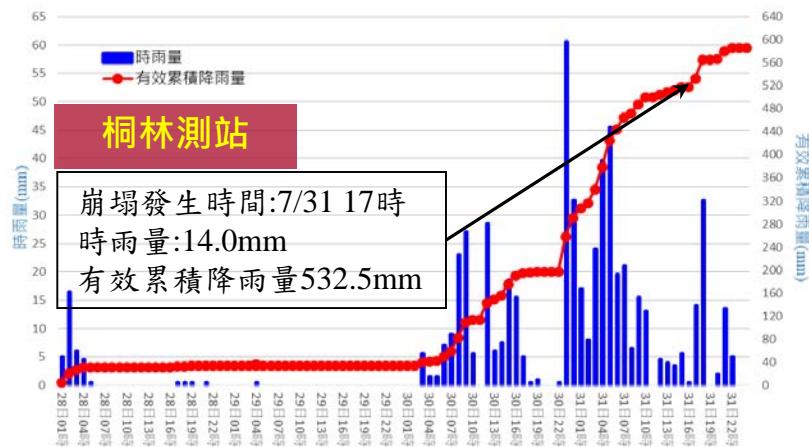
註1：降雨組體圖資料來源一本署土石流及大規模崩塌防災應變系統
 註2：拍攝方位角係以磁北方向0度順時針方向測至目標物之水平角
 註3：發生時間為推估時間。
