# 102 年康芮颱風重大土砂災例最速報

新北市—烏來區信賢里

## 102 年康芮颱風-新北烏來-001

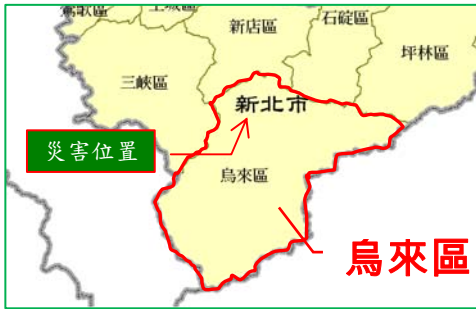
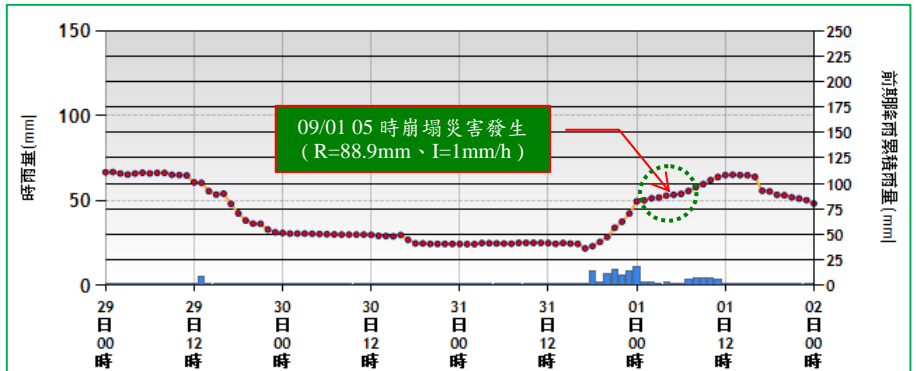
參考雨量站：福山(01A43) 土石流警戒基準值：550mm

- ❖ 災區位置：烏來區信福路 10.5K 處
- ❖ 災害發生時間：9 月 1 日 5 時
- ❖ 災害類型：崩塌(山崩)
- ❖ 有效累積雨量：88.9mm

- ✓ 災情描述：因康芮颱風所帶來數日不斷之豪雨，造成烏來地區信福路 10.5K 處上邊坡土石鬆動，落石造成道路欄杆損壞，並阻礙交通。
- ✓ 災害規模：落石滾落坡面高度約 30 公尺，影響道路長度約 10 公尺。
- ✓ 災損統計：信福路 10.5K 處道路欄杆遭落石擊中損毀，長度約 10 公尺，交通中斷。
