## 114 年土砂災例最速報

0728 豪雨

## 南投縣—信義鄉明德村

## 114 年 0728 豪雨-南投信義-001

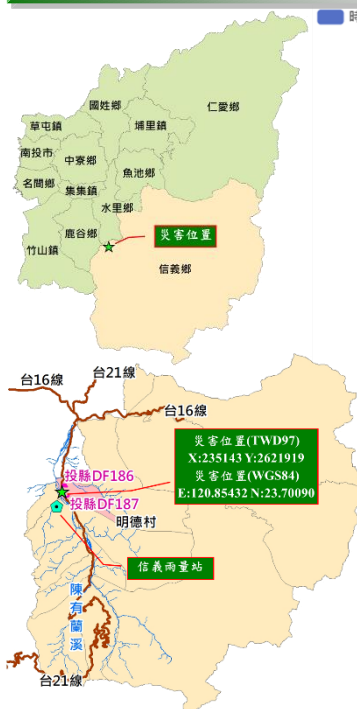
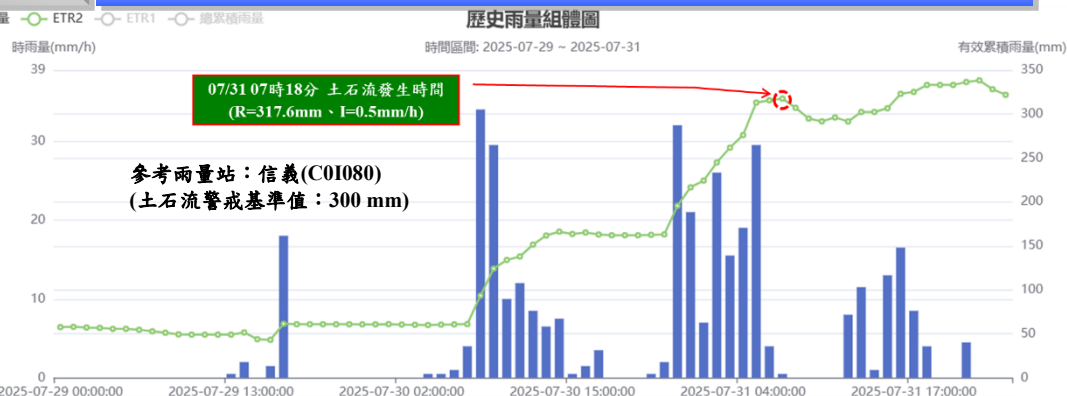
- 災害發生位置: 投縣 DF187
- 災害發生時間: 07 月 31 日 07 時 18 分
- 災害類型: 土石流
- 災害發生之有效累積雨量: 317.6mm

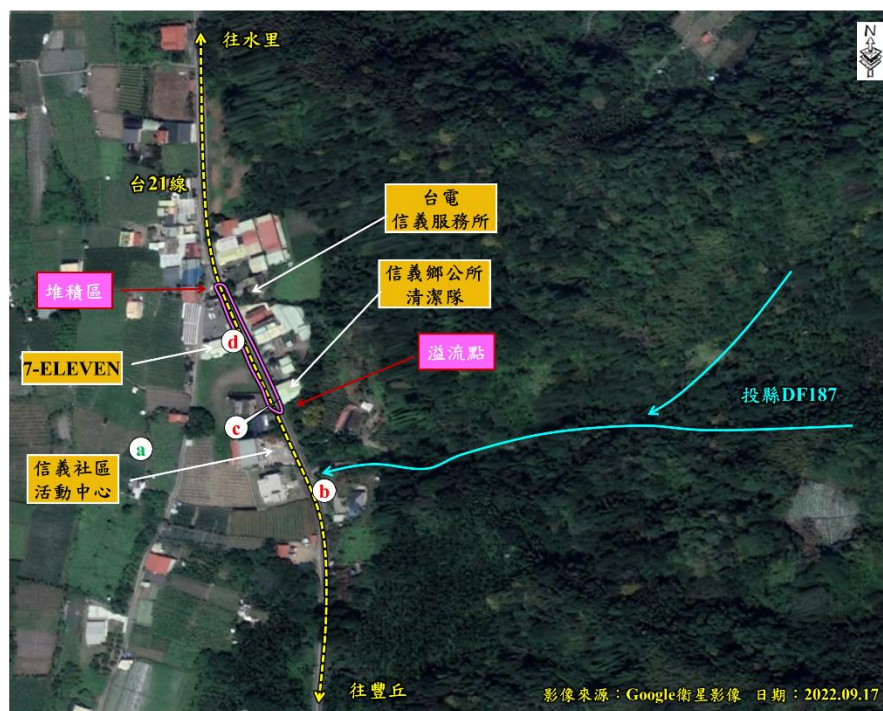
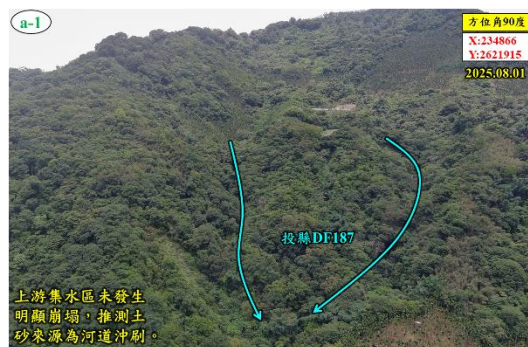
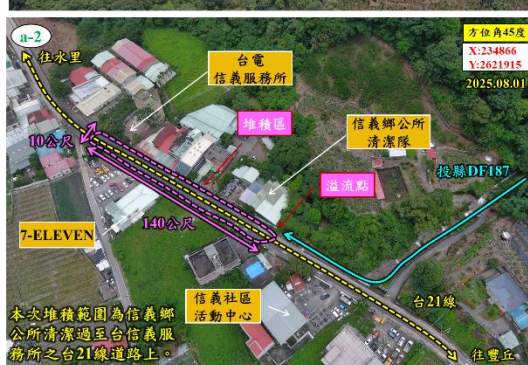
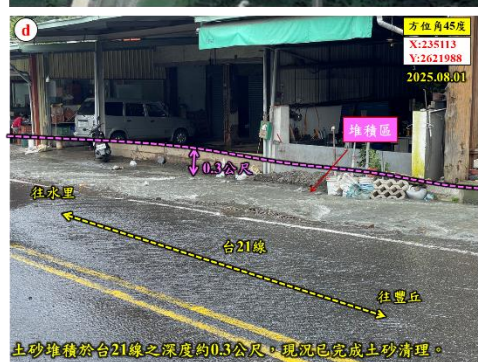
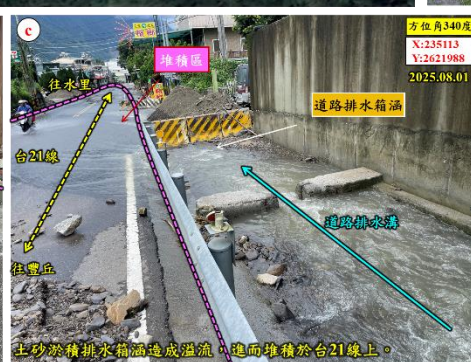
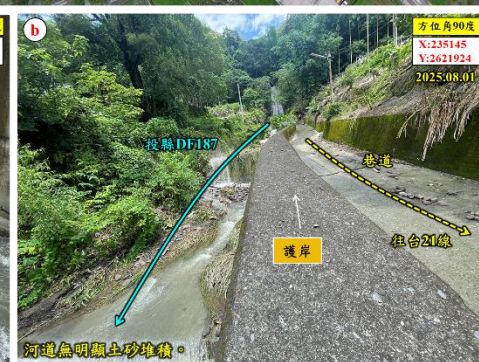
- 災害描述: 投縣 DF187 因西南氣流帶來之降雨引發土石流，集水區源頭並無明顯崩塌，推測土砂來源為河道冲刷所致，而土砂流出後阻塞台 21 線道路排水箱涵，致使土砂從信義鄉公所清潔隊堆積至台電信義服務所，現況已初步將道路土砂清除，維持道路通行。
- 災害規模: 堆積範圍長約 140 公尺，平均寬度約 10 公尺，面積約 1,400 平方公尺，平均堆積深度約 0.3 公尺，堆積土方量約 420 立方公尺。
- 災損統計: 道路淤埋長度約 140 公尺。
