# 114年土砂災例最速報

## 薇帕颱風

## 花蓮縣 — 玉里鎮源城里

### 114年薇帕颱風-花蓮玉里-003

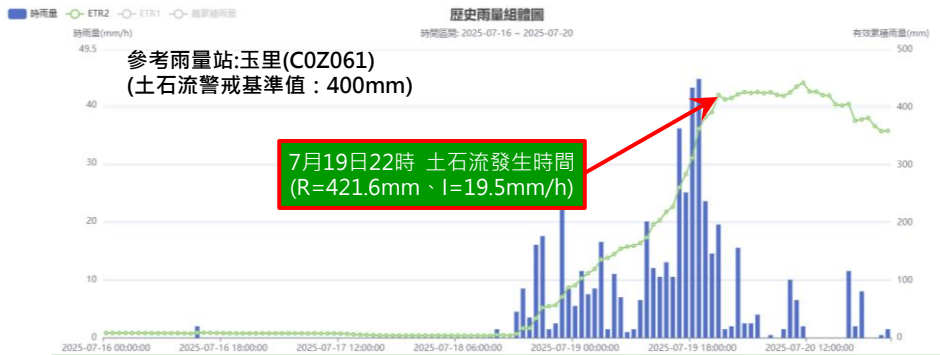
玉里雨量站

- 災害發生位置:水源20鄰與21鄰(花縣DF070、花縣DF071)
- 災害發生時間:07月19日22時
- 災害類型:土石流、洪水
- 災害發生之有效累積雨量: 421.6mm

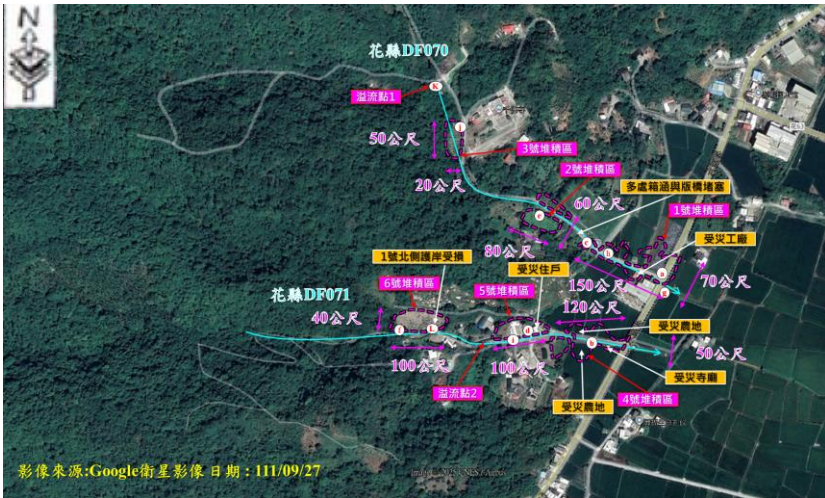
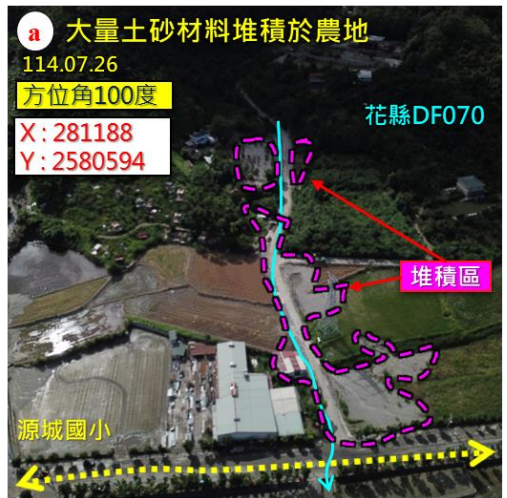
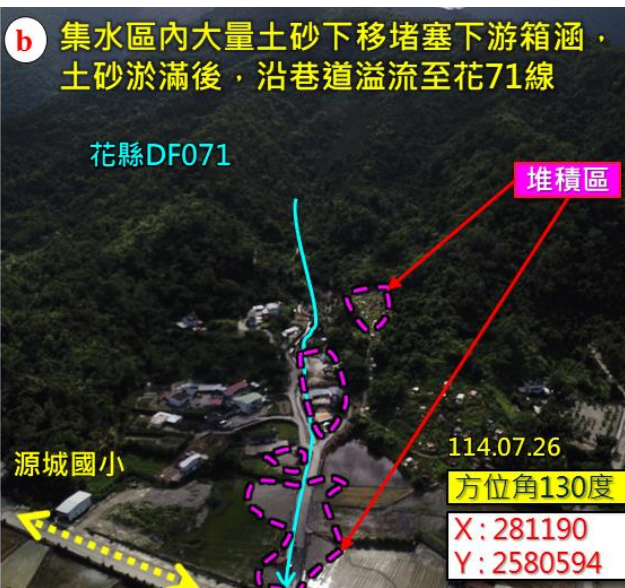
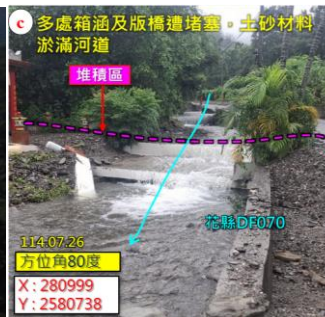
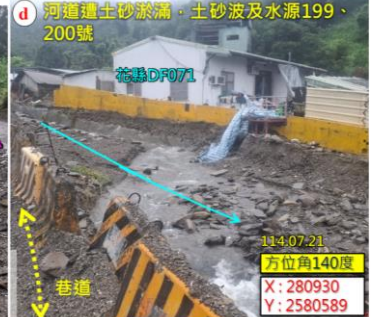
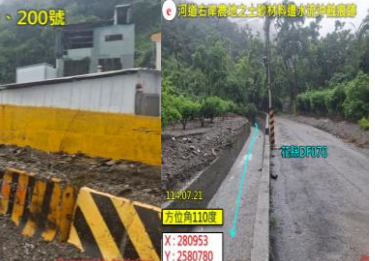
- 災情描述: 花縣DF070與花縣DF071於薇帕颱風外圍環流帶來之強降雨引發土石流, 因113年康芮颱風期間箱涵已堵塞, 故土砂回堵後淤滿河道, 因土砂回堵後造成土砂溢流, 並堆積至農地、工廠、巷道、民房及寺廟。
- 災害規模: 本次災害花縣DF070有3處堆積範圍, 其堆積面積約 7490 平方公尺, 平均堆積深度約 1 公尺, 堆積土方量約 7490 立方公尺。花縣DF071 有3處堆積範圍, 其堆積面積約 8,500 平方公尺, 平均堆積深度約 1 公尺, 堆積土方量約 8,500 立方公尺。
- 災損統計: 3戶保全戶、工廠1棟以及3座版橋受災, 民宅皆受損。
