114年土砂災例最速報

0728 豪雨

彰化縣一二水鄉倡和村

114年0728豪雨-彰化二水-001

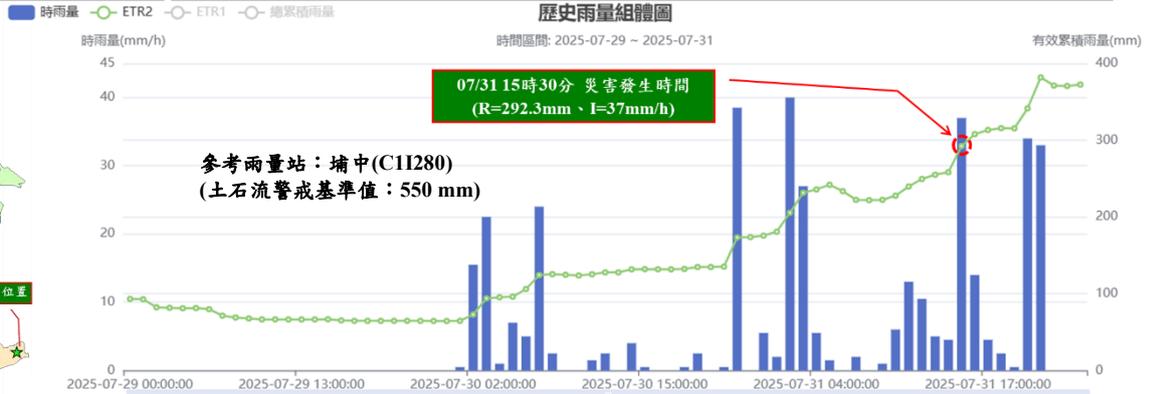
- ❖ 災害發生位置：彰縣 DF004、彰縣 DF005
- ❖ 災害發生時間：07月31日15時30分
- ❖ 災害類型：土石流
- ❖ 災害發生之有效累積雨量：292.3mm

- ❖ 災情描述：彰縣 DF004、彰縣 DF005 因西南氣流帶來之降雨引發土石流，集水區有小面積既有裸露邊坡，暴雨時易引發邊坡沖蝕，而野溪植生現況覆蓋良好，推測土砂來自源頭裸露坡面，其土砂流出後損毀員集路一段上邊坡之擋土牆，並將土砂堆積於道路上，現況已初步將土砂清除，維持道路通行。
- ❖ 災害規模：堆積範圍長約30公尺，平均寬度約40公尺，面積約600平方公尺，平均堆積深度約1公尺，堆積土方量約600立方公尺。
- ❖ 災損統計：道路淤埋長度約40公尺。
