114年土砂災例最速報

薇帕颱風

花蓮縣—卓溪鄉卓溪村

114年薇帕颱風-花蓮卓溪-001

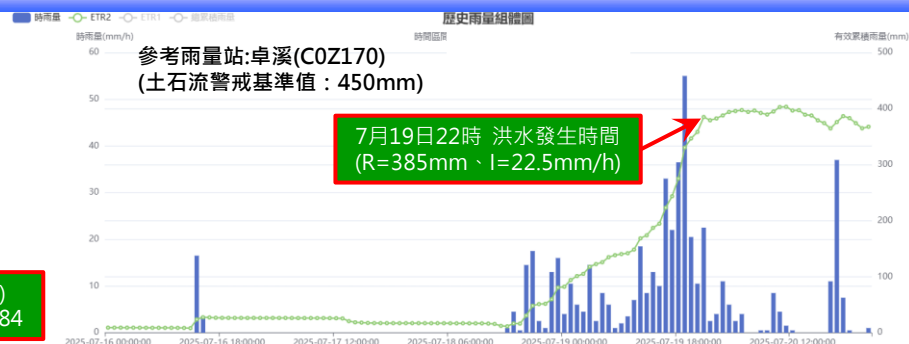
- ❖ 災害發生位置：卓溪村卓溪8鄰與9鄰(花縣DF178、花縣DF039)
- ❖ 災害發生時間：07月19日 22時
- ❖ 災害類型：洪水
- ❖ 災害發生之有效累積雨量：385mm

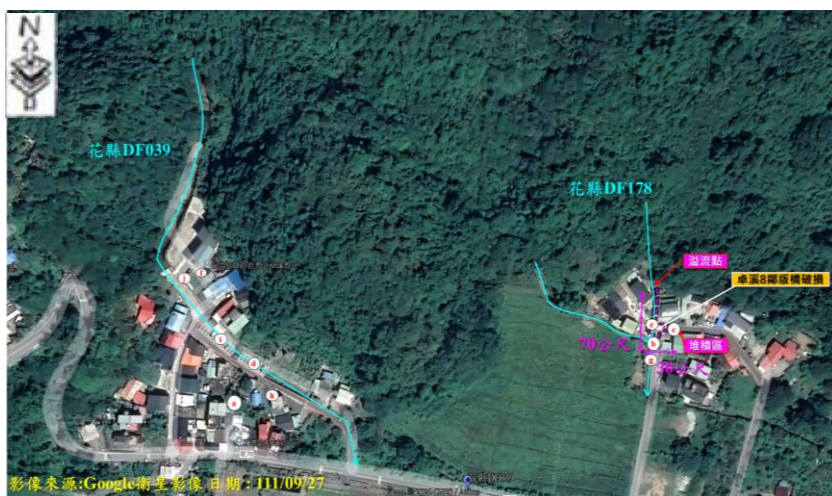
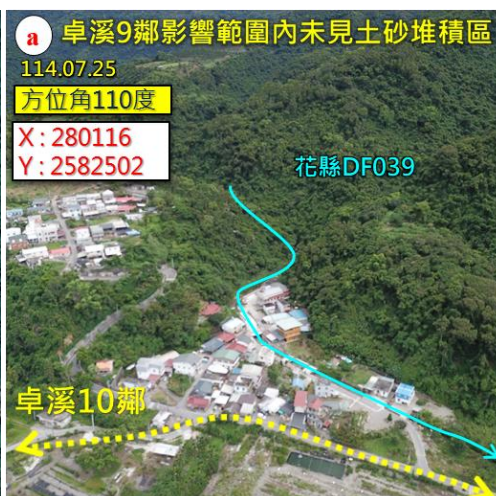
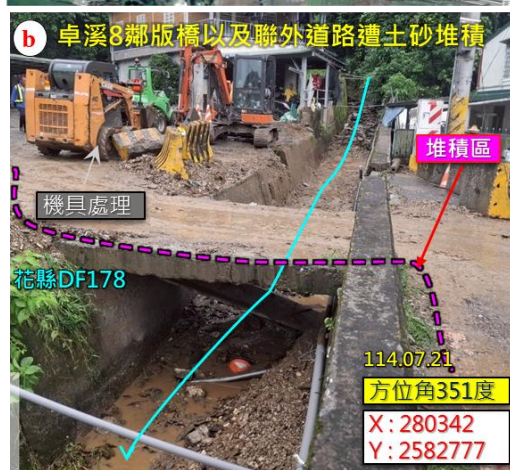
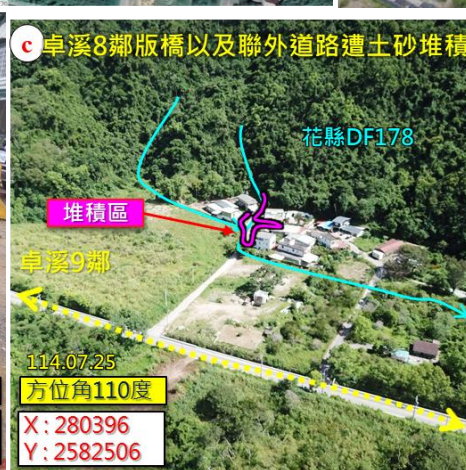
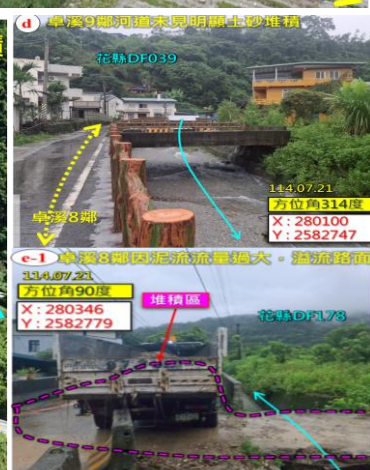
- ✓ 災情描述：秀姑巒溪支流(花縣DF178) 因薇帕颱風外圍環流帶來之強降雨，溪水暴漲大量土砂下移，於7月19日晚間發生土砂泥流，衝擊下游施工中版橋，造成版橋破損且溢淹至路面。
- ✓ 災害規模：本次災害花縣DF178堆積範圍長約 60公尺，最大寬度約 30公尺，面積約 300平方公尺，平均堆積深度約0.3公尺，堆積土方量約 90立方公尺。
- ✓ 災損統計：1座版橋破損。
