## 114 年土砂災例最速報

其他(0518)

## 宜蘭縣頭城鎮石城里

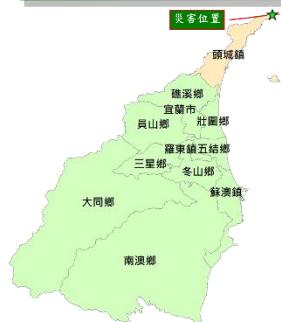
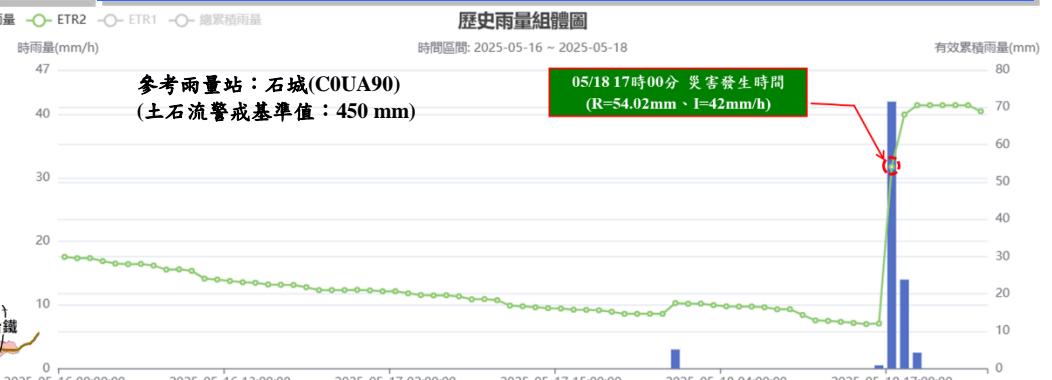
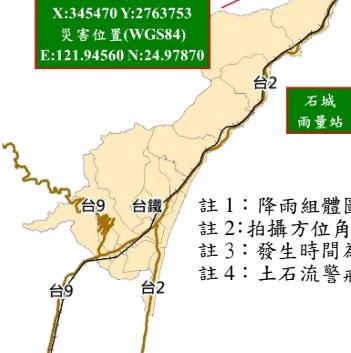
✓ 灾情描述: 台 2 線 116K 之宜縣 DF151 於 111 年發生崩塌、113 年康芮颱風發生土石流，本次因 5 月 18 日之午後雷陣雨造成上游發生新增崩塌，逕流挾帶堆積於坑溝之土砂下移，阻塞台 2 線之過路箱涵及宜縣 DF151 下游之沉砂池，致使土砂溢流，並沖入民房。

✓ 灾害規模: 崩塌地範圍長約 10 公尺，寬約 5 公尺，面積約 50 平方公尺，崩塌深度約 1 公尺，崩塌土方量約 50 立方公尺；堆積區範圍長約 30 公尺，最大寬約 20 公尺，面積約 600 平方公尺，平均堆積深度約 1 公尺，堆積土方量約 600 立方公尺。

✓ 灾損統計: 2 棟民房遭土石沖入。
