## 114 年土砂災例最速報

0728 豪雨

彰化縣一員林市湖水里

## 114 年 0728 豪雨-彰化員林-001

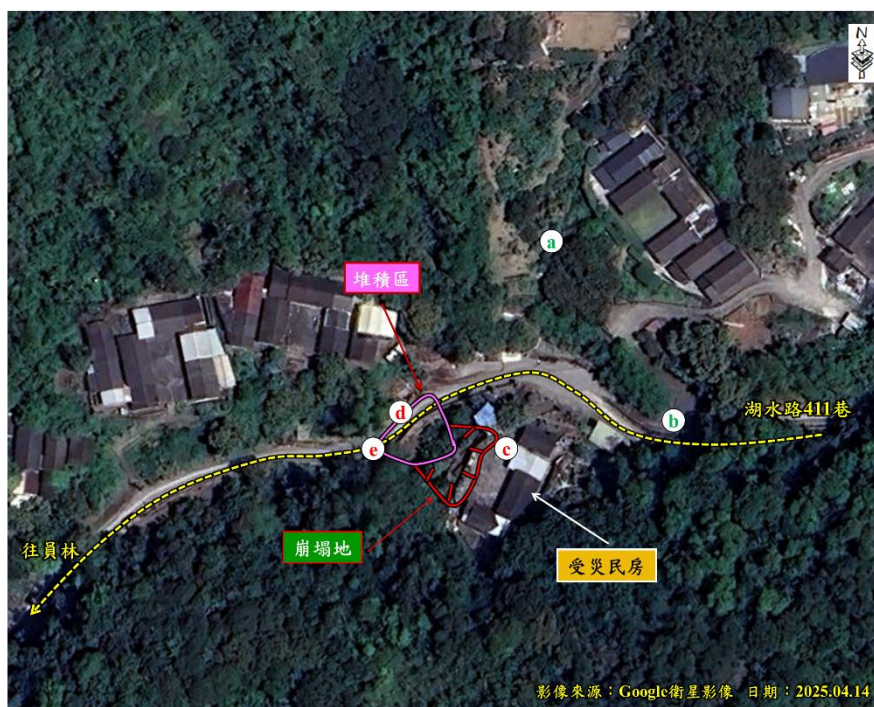
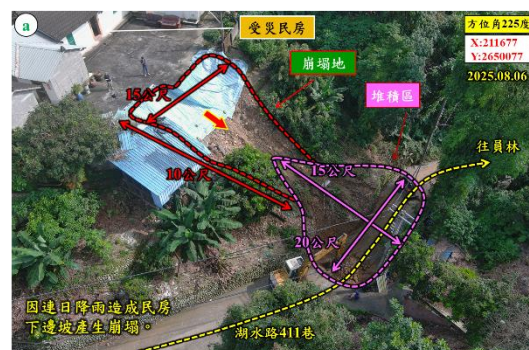
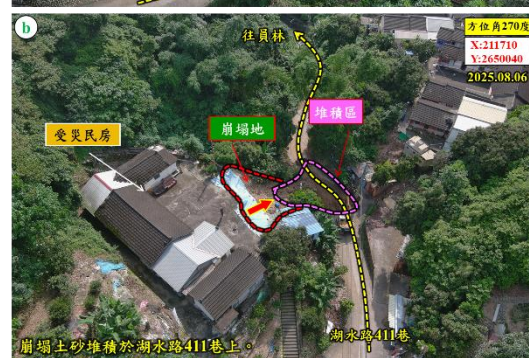
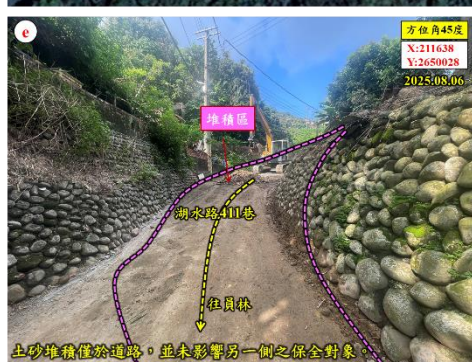
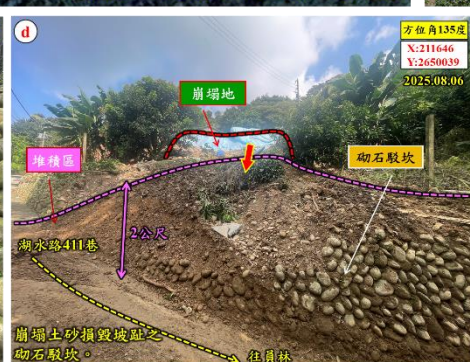
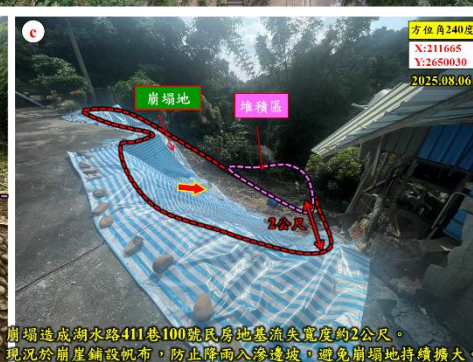
- 災害發生位置: 湖水路 411 巷 100 號
- 災害發生時間: 08 月 03 日 14 時
- 災害類型: 崩塌(山崩)
- 災害發生之有效累積雨量: 258.4mm

- 災情描述: 湖水路 411 巷 100 號因西南氣流帶來之連日降雨，造成民房下邊坡產生崩塌，崩塌土砂堆積於湖水路 411 巷，雖造成砌石駁坎損毀，但未影響道路另一側之保全對象，現況於崩崖鋪設帆布，防止降雨入滲邊坡，避免崩塌地持續擴大。
- 災害規模: 崩塌範圍長約 10 公尺，平均寬度約 15 公尺，面積約 150 平方公尺，平均崩塌深度約 2 公尺，崩塌土方量約 300 立方公尺。堆積範圍長約 15 公尺，最大寬度約 20 公尺，面積約 150 平方公尺，平均堆積深度約 2 公尺，堆積土方量約 300 立方公尺。
- 災損統計: 民房路基流失約 30 平方公尺、道路淤埋約 20 公尺。
