# 106 年 1011 豪雨重大土砂災例最速報

## 新 北 市 一 汐 止 區 白 雲 里

### 106 年 1011 豪雨-新北汐止-002

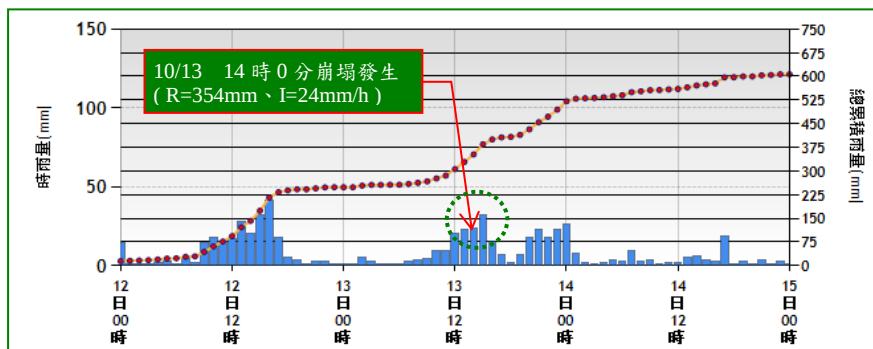
(參考雨量站：汐止(C0AH00) 土石流警戒基準值：500mm)

- ❖ 災害發生位置：水源路二段 110 巷
- ❖ 災害發生時間：10 月 13 日 14 時 0 分
- ❖ 災害類型：崩塌(山崩)
- ❖ 累積雨量：354mm

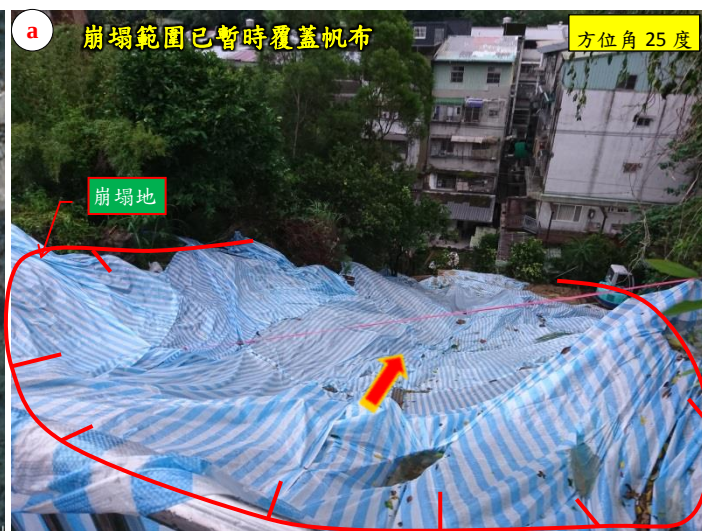
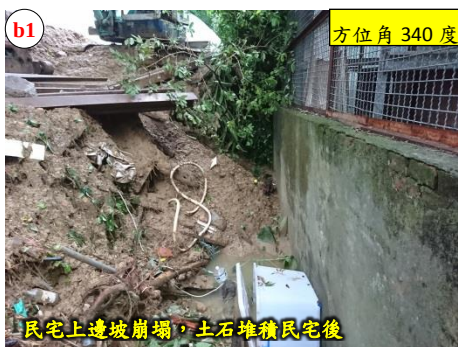
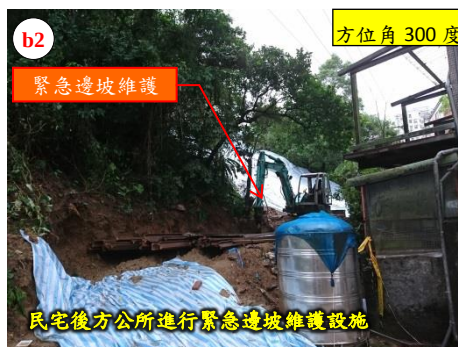
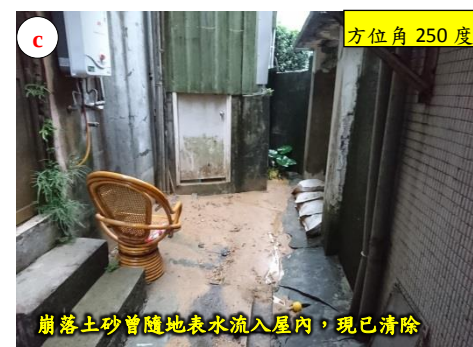
✓ 災情描述：1011 豪雨期間，新北汐止白雲里水源路二段 110 巷民宅上邊坡崩塌，危及居民及民宅安全。

✓ 災害規模：崩塌面積約 1,500 平方公尺，土砂量約 1,000 立方公尺。

✓ 災損統計：土砂侵入民宅 2~3 戶
