## 114 年土砂災例最速報

## 南投縣一信義鄉東埔村

## 114 年其他(0627)-南投信義-001

- ◆ 災害發生位置：投 95 線 4.3K(投縣 DF206)
- ◆ 灾害發生時間：06 月 27 日 17 時
- ◆ 灾害類型：土石流
- ◆ 灾害發生之有效累積雨量：28.96mm

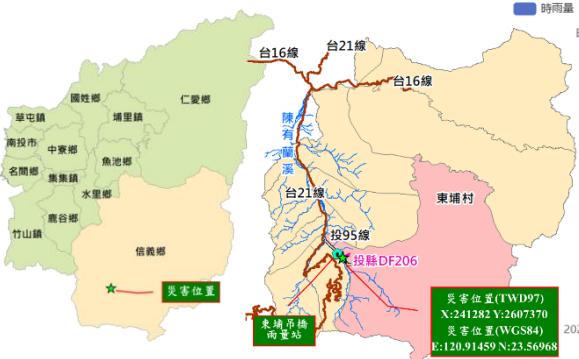
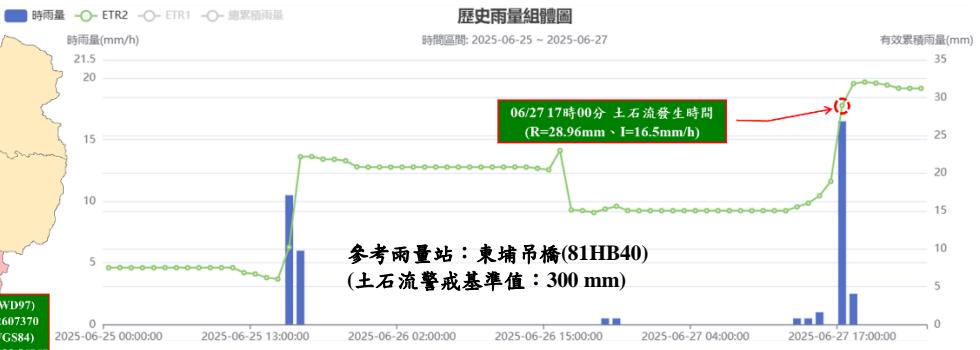
✓ 灾情描述：投 95 線 4.3K(投縣 DF206)因午後雷陣雨引發土石流，由於源頭既有崩塌地無明顯擴大，推測土砂來源為裸露坡面及河道堆積土砂受降雨沖刷所致，土砂淤滿河道後向兩岸溢流，並流入民房及堆積於投 95 線，右岸溢流之土砂沿路向下移動，並流入民房堆積，而河道淤積土砂於清疏後，暫置於左岸堆積區之上方，另兩棟受災民房目前無人居住，因此土砂災害未造成人員傷亡。

✓ 灾害規模：堆積範圍長約 70 公尺，平均寬度約 50 公尺，面積約 1,750 平方公尺，平均堆積深度約 2 公尺，堆積土方量約 3,500 立方公尺。

✓ 灾損統計：2 棟民房遭土石沖入、道路淤埋長度約 50 公尺。
