114 年土砂災例最速報

0728 豪雨

彰化縣一員林市湖水里

114 年 0728 豪雨-彰化員林-001

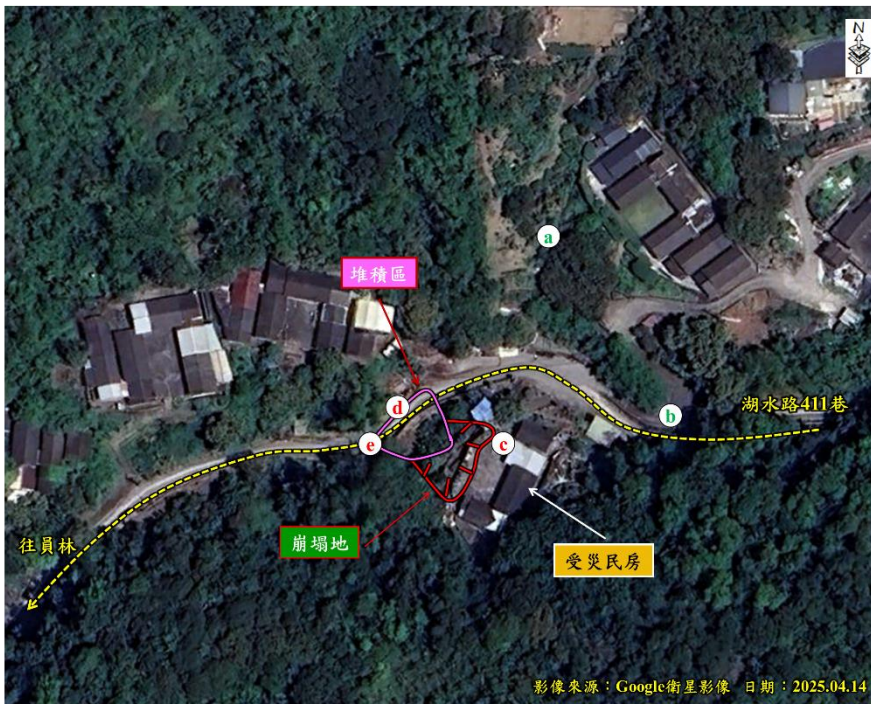
- 災情描述: 湖水路 411 巷 100 號因西南氣流帶來之連日降雨, 造成民房下邊坡產生崩塌, 崩塌土砂堆積於湖水路 411 巷, 雖造成砌石駁坎損毀, 但未影響道路另一側之保全對象, 現況於崩崖鋪設帆布, 防止降雨入滲邊坡, 避免崩塌地持續擴大。
- 災害規模: 崩塌範圍長約 10 公尺, 平均寬度約 15 公尺, 面積約 150 平方公尺, 平均崩塌深度約 2 公尺, 崩塌土方量約 300 立方公尺。堆積範圍長約 15 公尺, 最大寬度約 20 公尺, 面積約 150 平方公尺, 平均堆積深度約 2 公尺, 堆積土方量約 300 立方公尺。
- 災損統計: 民房路基流失約 30 平方公尺、道路淤埋約 20 公尺。
