102 年康芮颱風災例復勘報告

102 年康芮颱風-嘉義竹崎-001

復勘日期：107 年 11 月 03 日

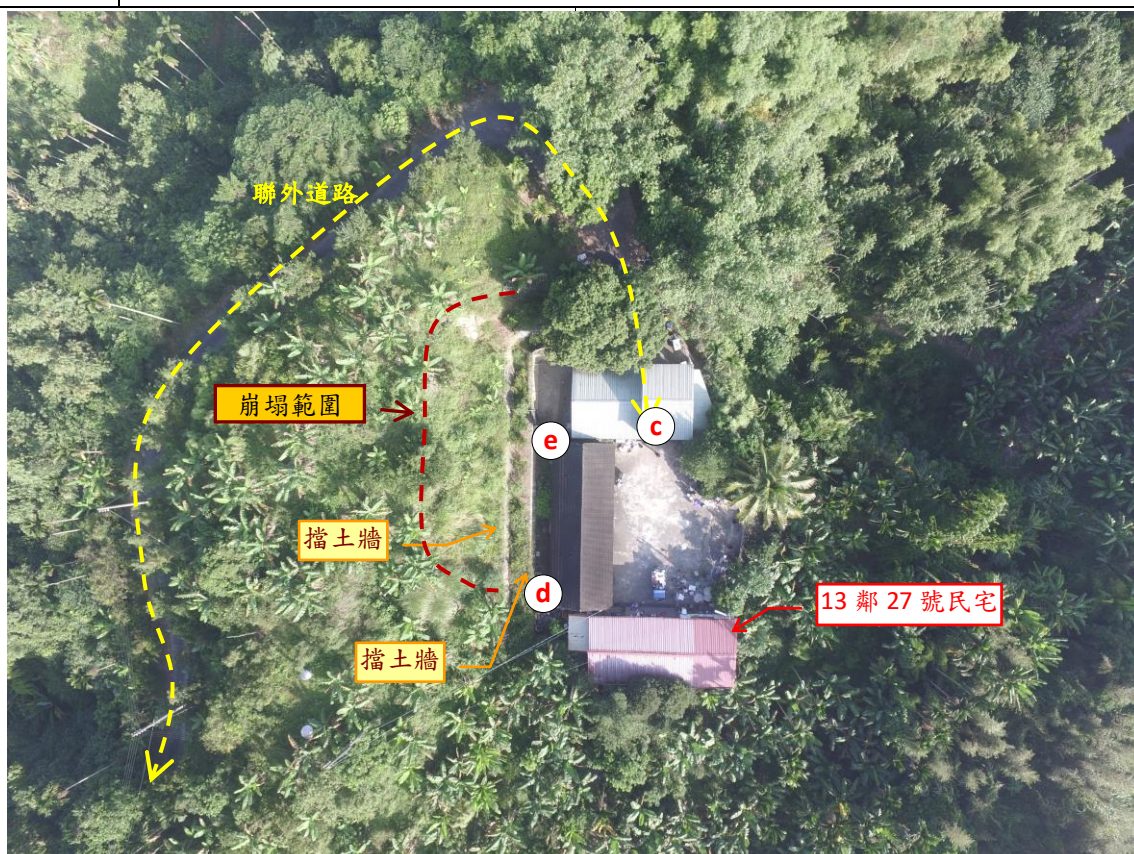
災害案件編號	102 年康芮颱風-嘉義竹崎-001	
災區行政區域	嘉義縣竹崎鄉獅埕村	
災害類型	崩塌(山崩)	
災害發生時間	102 年 8 月 29 日 03 時 0 分	
復勘日期	107 年 11 月 03 日	
植被覆蓋情況	植生調查之覆蓋度與所占空間區分等級： <input type="checkbox"/> A(<5%) <input type="checkbox"/> B(5-25%) <input type="checkbox"/> C(26-50%) <input checked="" type="checkbox"/> D(51-75%) <input type="checkbox"/> E(76-100%)	
工程改善措施紀錄	權責機關	嘉義縣政府
	執行期間	民國 102 年 9 月
	工程內容概述與執行情況	既有擋土牆上邊坡增設擋土牆，現況已完工，植生覆蓋情形良好。
災害潛勢(環境變異說明)	復勘現場植生覆蓋情形尚屬良好。惟邊坡坡度較陡且緊鄰民宅，故颱風豪雨期間仍應密切觀測後方邊坡並評估預警性撤離。

註 2：影像來源：空拍；影像拍攝日期為 2018 年 11 月。

註 3：拍攝方位角係以磁北方向 350 度順時針方向測至目標物之水平角。
