104 年蘇迪勒颱風災例復勘報告

104 年蘇迪勒颱風-新北新店-012

復勘日期：109 年 10 月 22 日

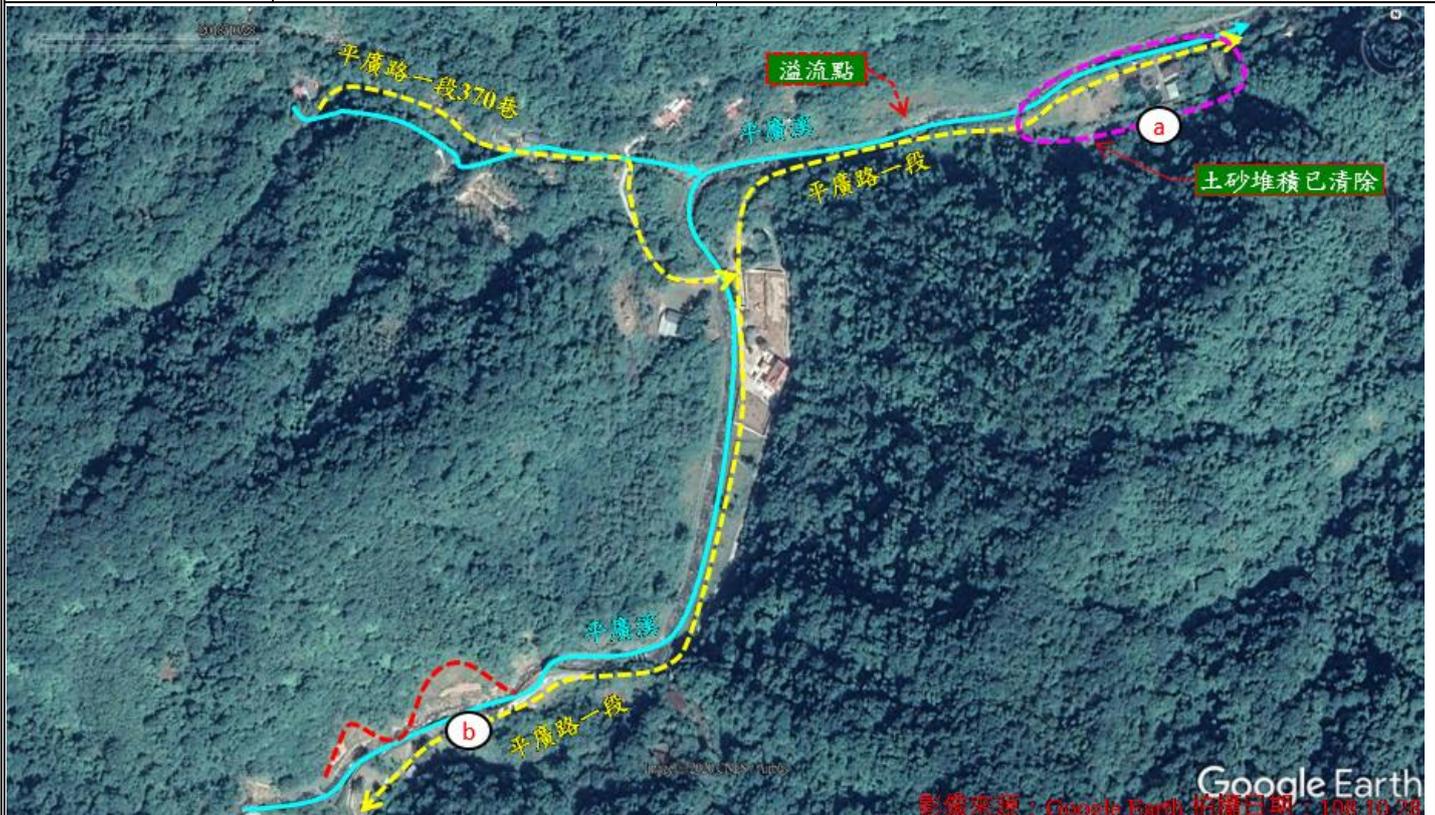
一、災區復勘現況(1/2)

災害案件編號	104 年蘇迪勒颱風-新北新店-012	
災區行政區域	新北市新店區廣興里	
災害類型	洪水	
災害發生時間	104 年 8 月 8 日 05 時 00 分	
復勘日期	109 年 10 月 22 日	
植被覆蓋情況	植生調查之覆蓋度與所占空間區分等級： <input type="checkbox"/> A(<5%) <input type="checkbox"/> B(5-25%) <input type="checkbox"/> C(26-50%) <input type="checkbox"/> D(51-75%) <input checked="" type="checkbox"/> E(76-100%)	
工程改善措施紀錄	權責機關	新北市政府
	執行期間	104 年
	工程內容概述與執行情況	崩塌地下邊坡新增擋土設施，以控制上游土砂來源，目前已施工完成，崩塌地已全面恢復植生。
災害潛勢 (環境變異說明)	本崩塌災例在擋土設施完成後已將土砂來源有效控制，且原土石溢流點已加強保護，此崩塌災例較無明顯之災害潛勢。
