# 98 年莫拉克颱風重大土石災例復勘報告

98 年莫拉克颱風-高雄六龜-003

復勘日期：101 年 8 月 30 日

## 一、災區復勘現況(1/3)

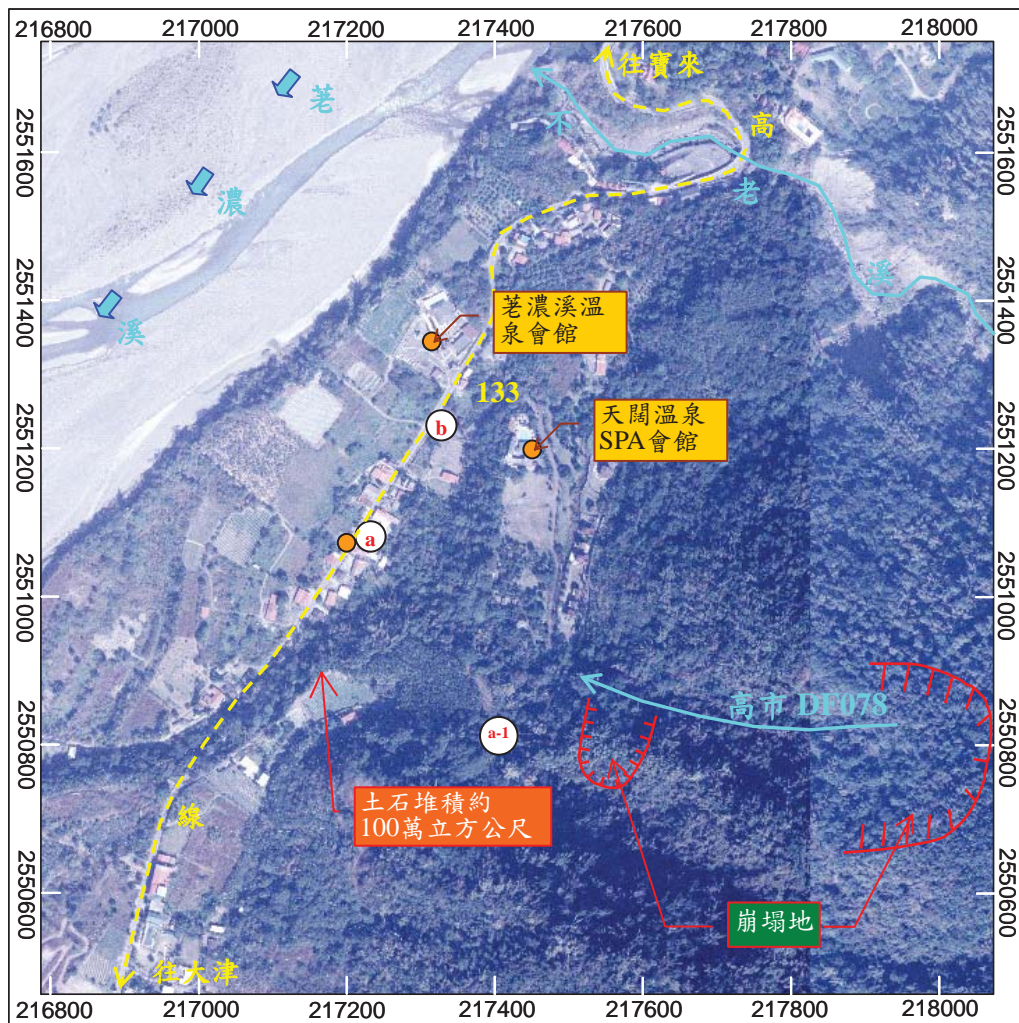
災害案件編號	98 年莫拉克颱風-高雄六龜-003	
災區行政區域	高雄市六龜區新發里	
災害類型	土石流(高市 DF078)	
災害發生時間	98 年 8 月 8 日 21 時	
復勘日期	101 年 8 月 30 日	
植被覆蓋情況	植生調查之覆蓋度與所占空間區分等級： <input type="checkbox"/> A(<5%) <input type="checkbox"/> B(5-25%) <input checked="" type="checkbox"/> C(26-50%) <input type="checkbox"/> D(51-75%) <input type="checkbox"/> E(76-100%)	
現有工程改善措施	執行機關	六龜區公所
	執行期間	民國 101 年 8 月 1 日(蘇拉颱風後)迄至現勘時刻正辦理清理。
	工程內容概述與執行情況	蘇拉颱風過後再次爆發土石流災害，土石掩蓋原有道路及整治工程，勘查時六龜區公所辦理道路清理土石。
