# 土石流及大規模崩塌 防災應變機制

農村發展及水土保持署

2026/1/26

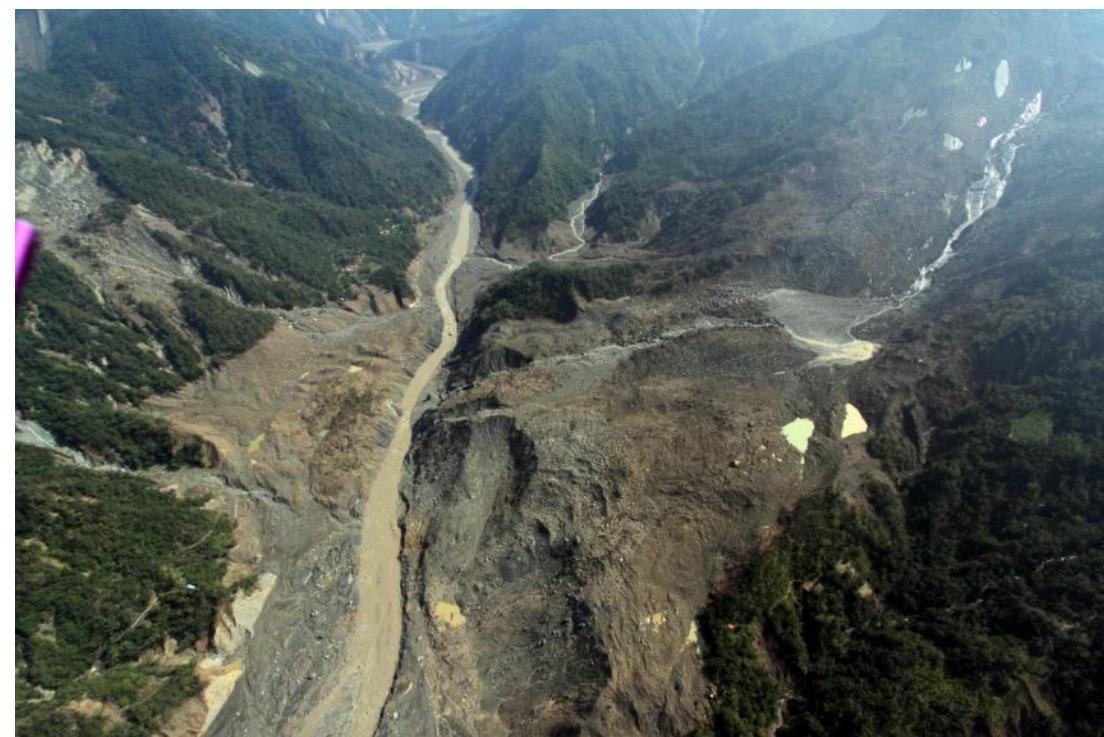
## ■ 小林村大規模崩塌災害

2009年莫拉克颱風，造成中南部山區嚴重土砂災害，尤其是小林村事件造成491人罹難後，更突顯出大規模崩塌的威脅。

- 莫拉克颱風(2009/08/06-10)
  - 甲仙總雨量：1,911 mm
  - 主崩塌區面積：57 ha
  - 最大崩塌深度：80 m
  - 崩塌滑移距離：2.5 km
  - 崩塌滑移時間：110 sec
  - 崩塌體積：2,300萬m<sup>3</sup>
- 大規模崩塌定義：
  - 崩塌面積 > 10 公頃
  - 或 深度 > 10 公尺
  - 或 崩塌體積 > 10萬 m<sup>3</sup>

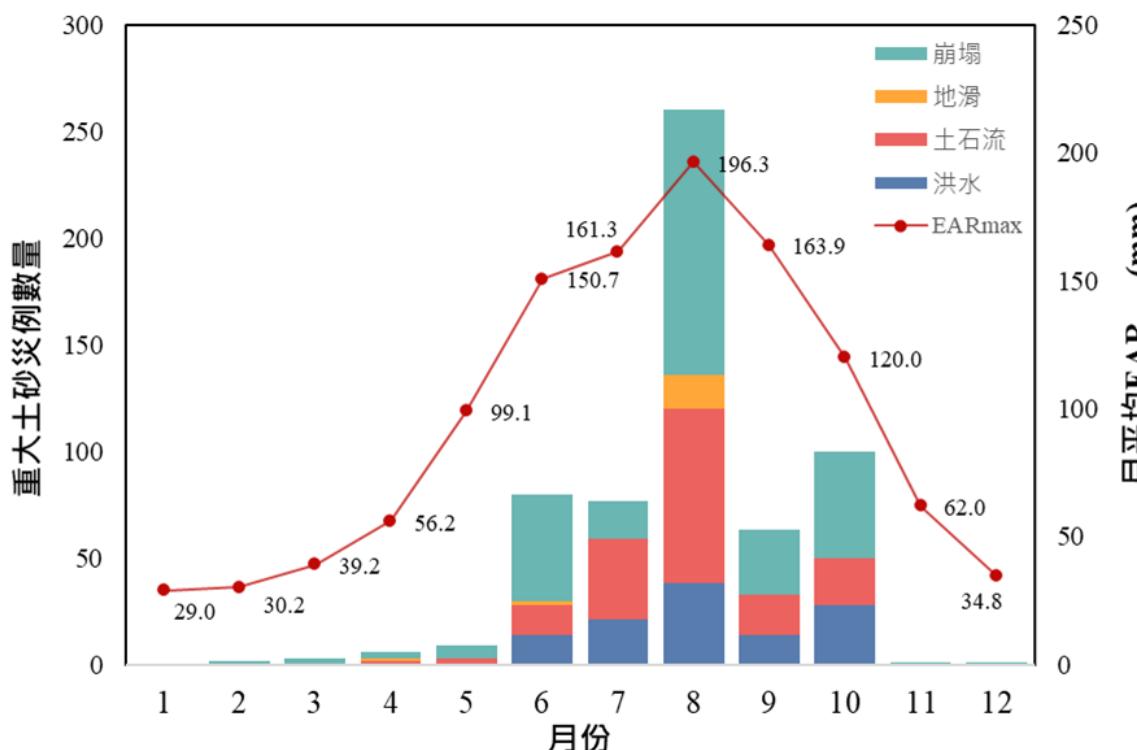
- 95% 土砂災害發生時間集中於6-10月
- 現行土石流警戒基準值200~650mm
- 有效累積雨量達650mm時，75% 重大土砂災例已發生

2006-2024年月平均最大有效累積雨量及重大土砂災例數

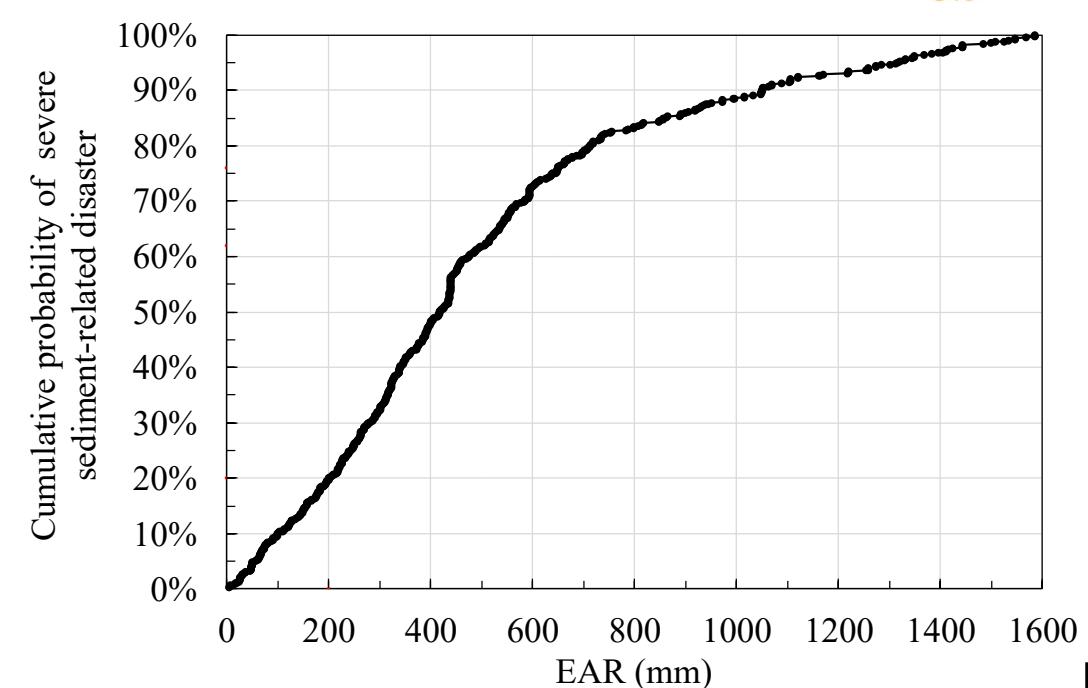
2006-2024重大土砂災例與有效累積雨量級距關係  
<https://tech.ardswc.gov.tw/Results/EarMax>

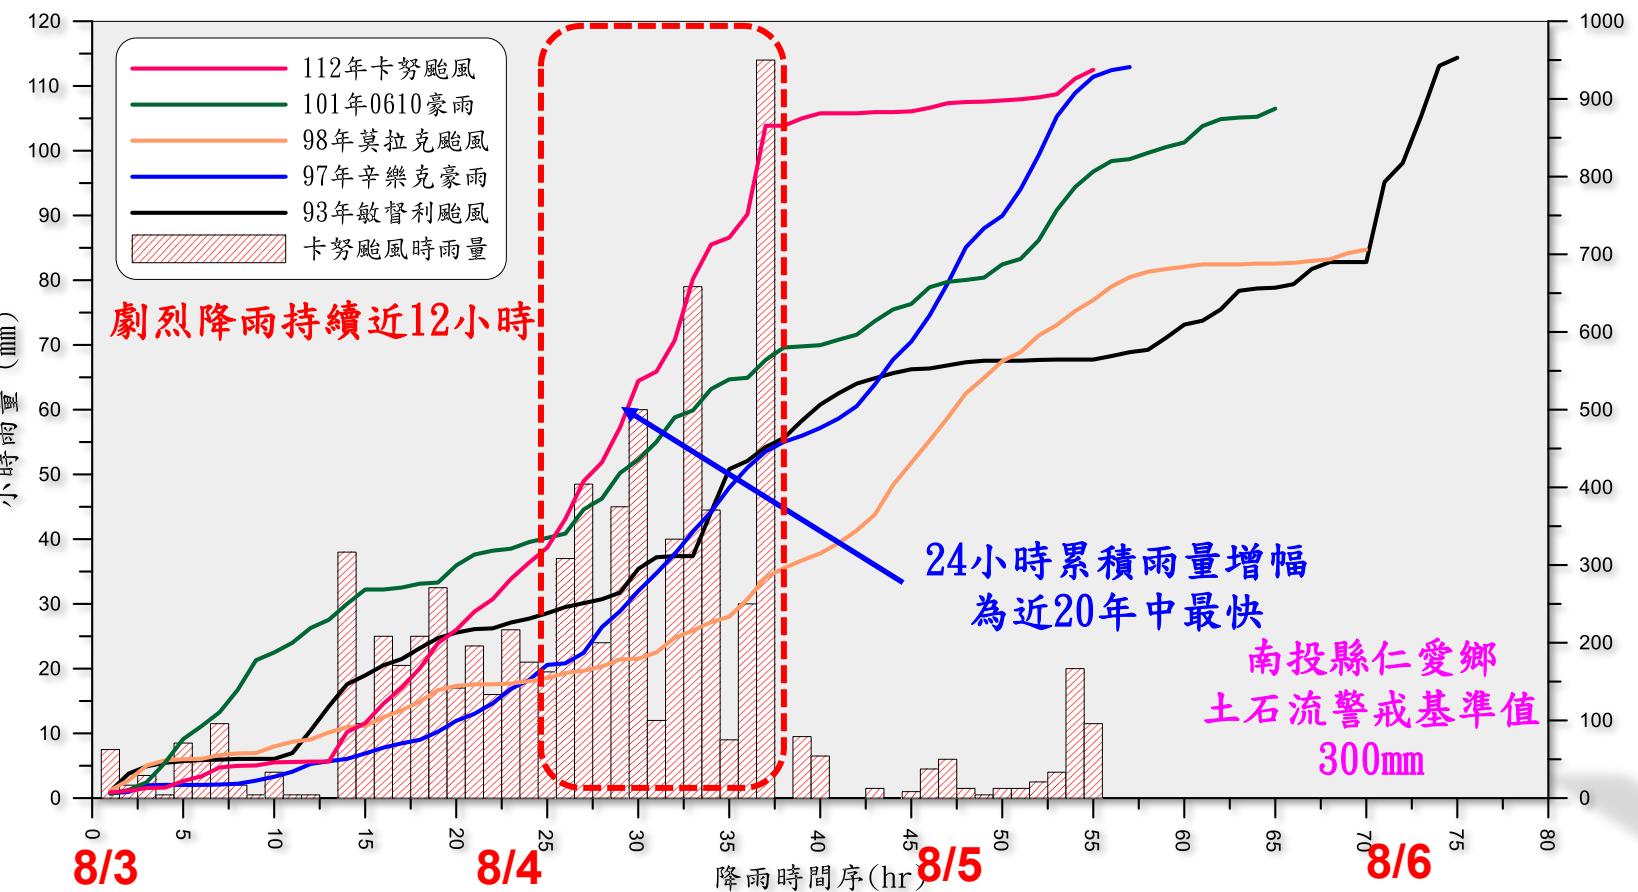
## 卡努颱風雨量分布

仁愛雨量站年平均雨量約2,330毫米，本次事件24小時累積雨量便達818.5毫米(達35%)，且延時12小時以上降雨量均達到200年重現期，評估12~24小時內的高強度降雨為本次致災主因。

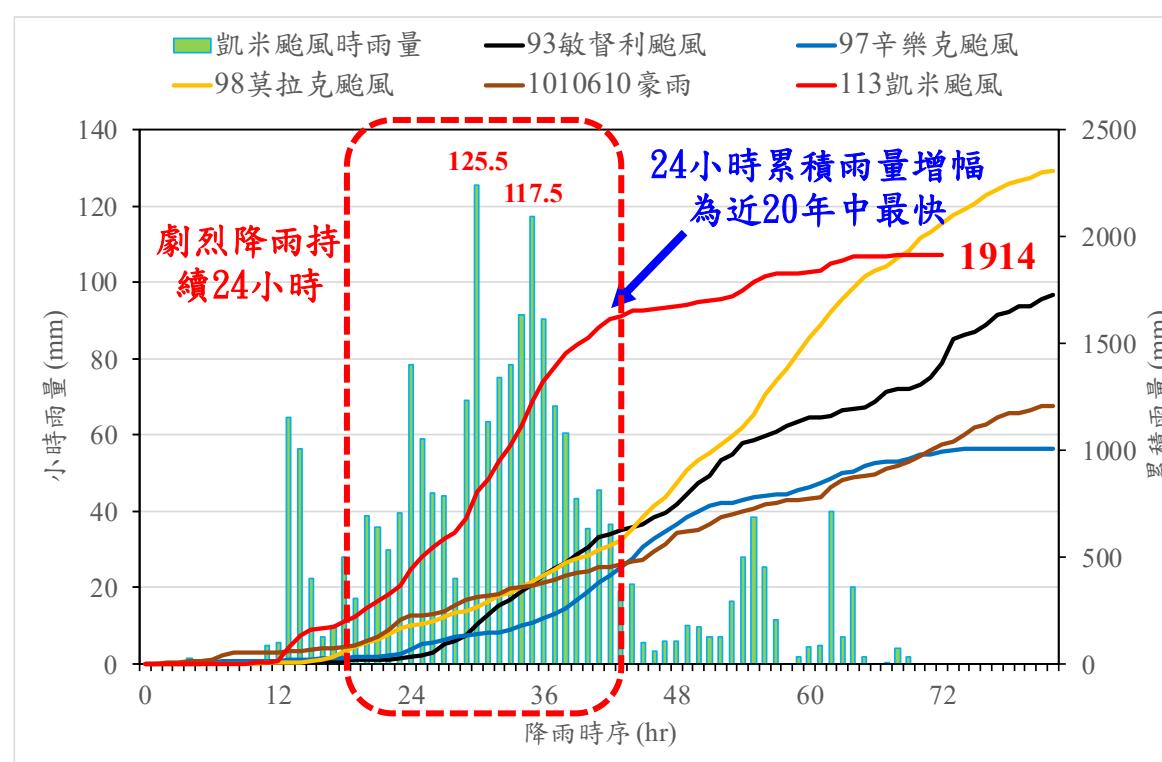
- 本次24小時最高降雨1,412.5毫米  
(已達多納林道雨量站年平均雨量之50%)
- 6、12、24小時降雨均逾200年重現期
- 24小時內集中強降雨現象更勝於莫拉克颱風，為本次淹水致災主因

延時	降雨(mm)	重現期
6小時	551.5	>200年
12小時	905.5	>200年
24小時	1412.5	>200年

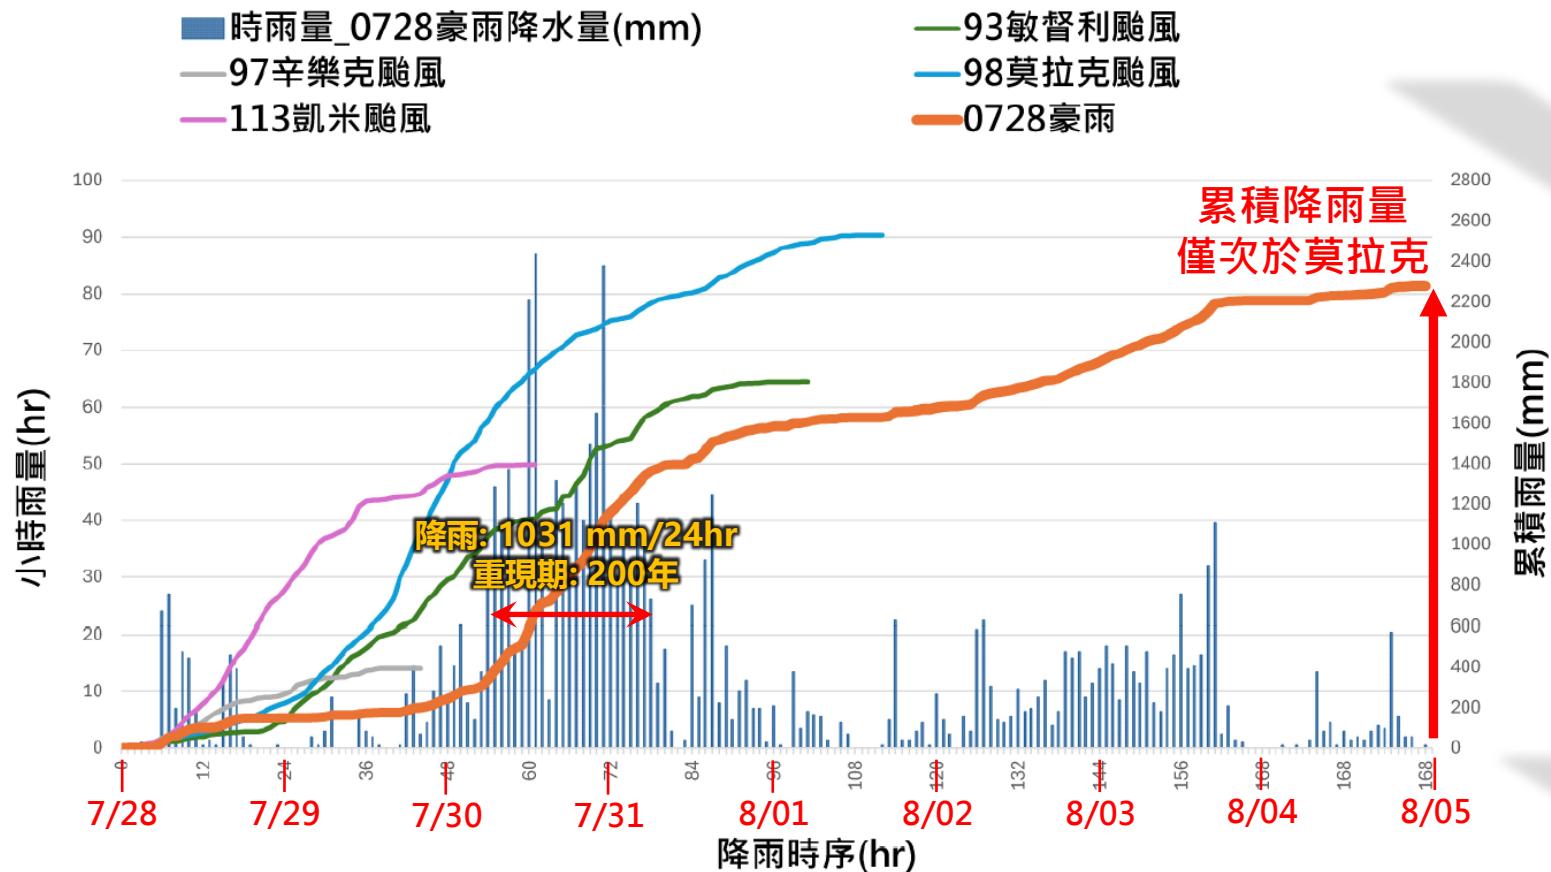
0728  
豪雨累積雨量分布

- ✓ 本次強降雨集中於7月30日至7月31日間，其連續24小時降雨量為1031毫米，遠高於氣象署超大豪雨等級(500mm/24hr)。
- ✓ 12~48小時延時均大於200年重現期，長延時與高累積雨量為本次致災主因。

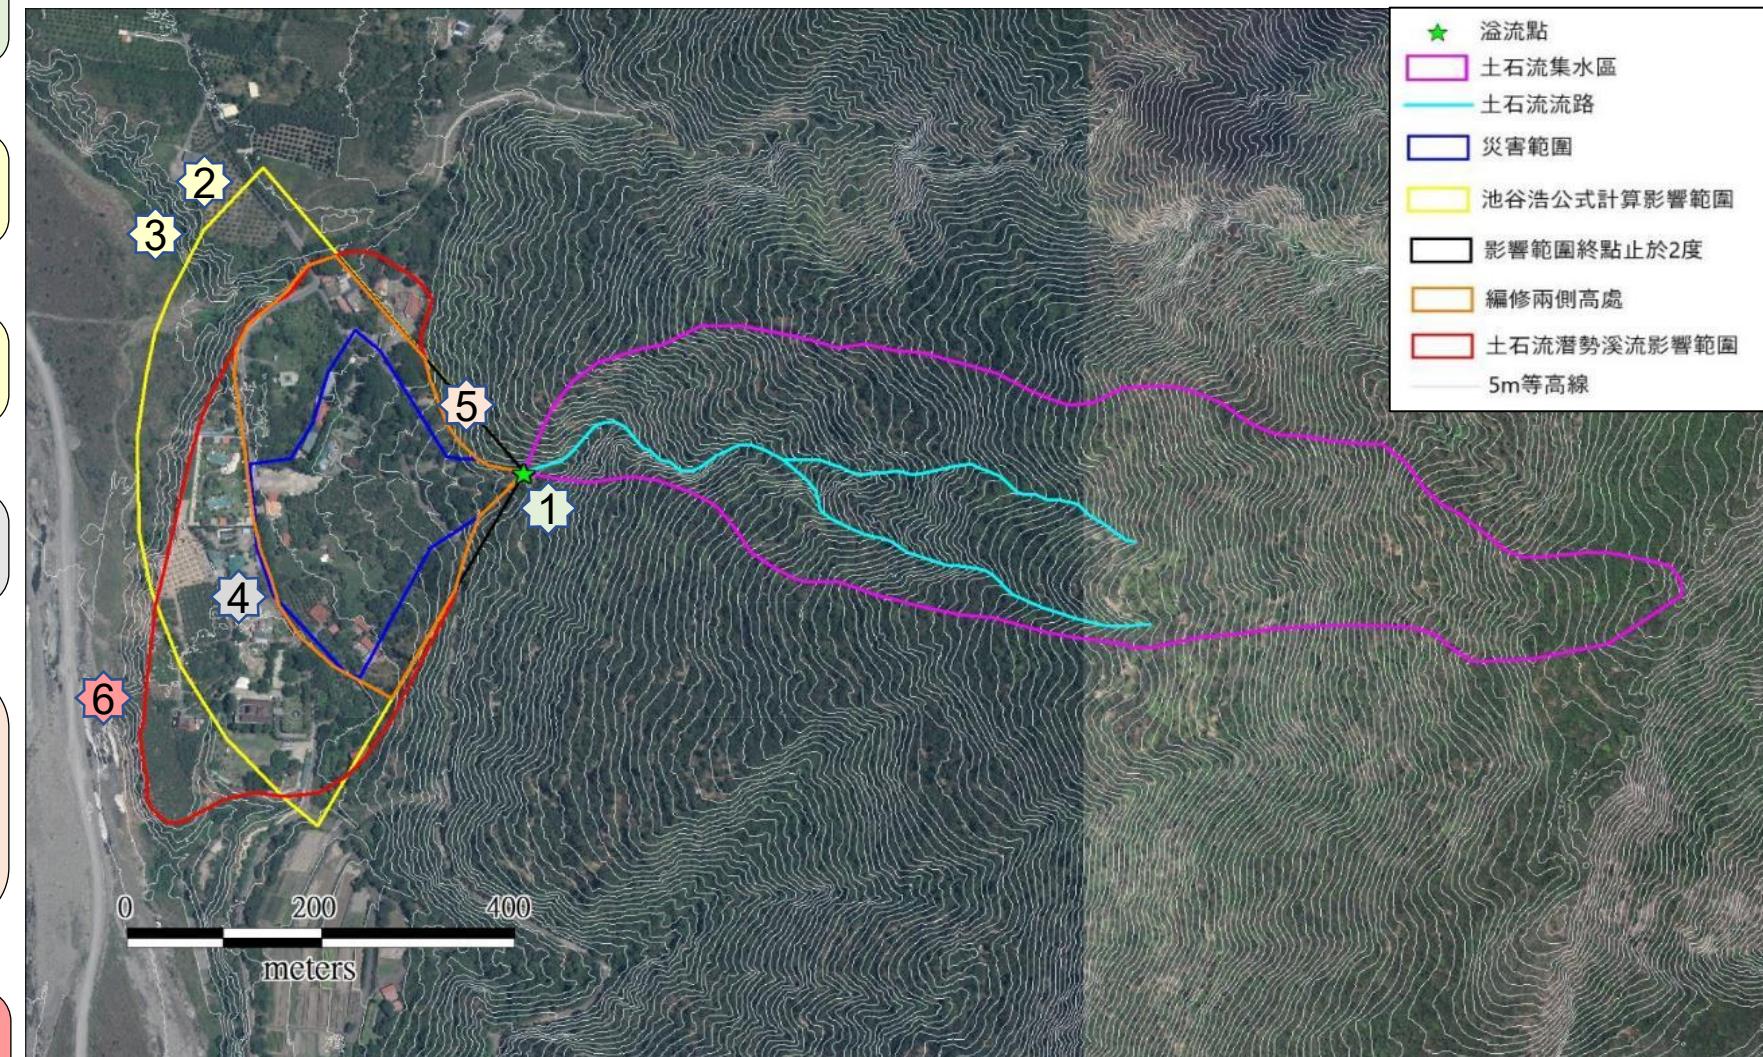
# 影響範圍劃設方法

1. 選定溢流點

2. 以105度夾角向下游展開

3. 以池谷浩公式計算淤積長度

4. 以等坡線2度處作為邊界

5. 依現勘地形修正(去除)不可能到達地區，及兩側高出10~12公尺

6. 建物完整納入

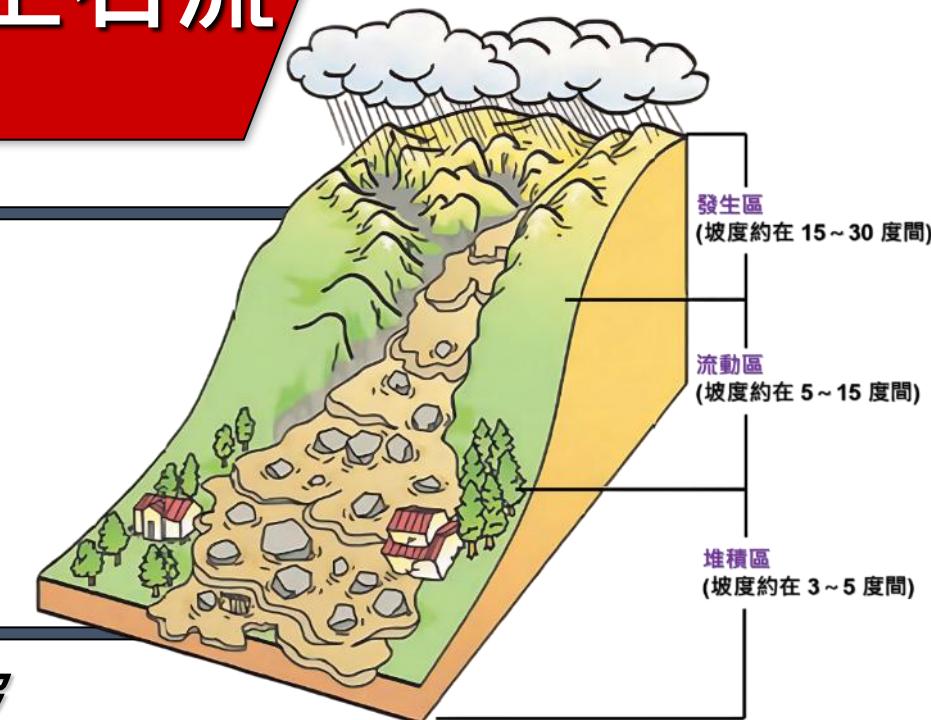
# 土石流發生條件與預警架構

發生條件

調查出  
土石流潛勢溪流

訂出各地區之  
土石流警戒基準值

發布土石流警戒預報

疏散土石流潛勢  
溪流附近民眾

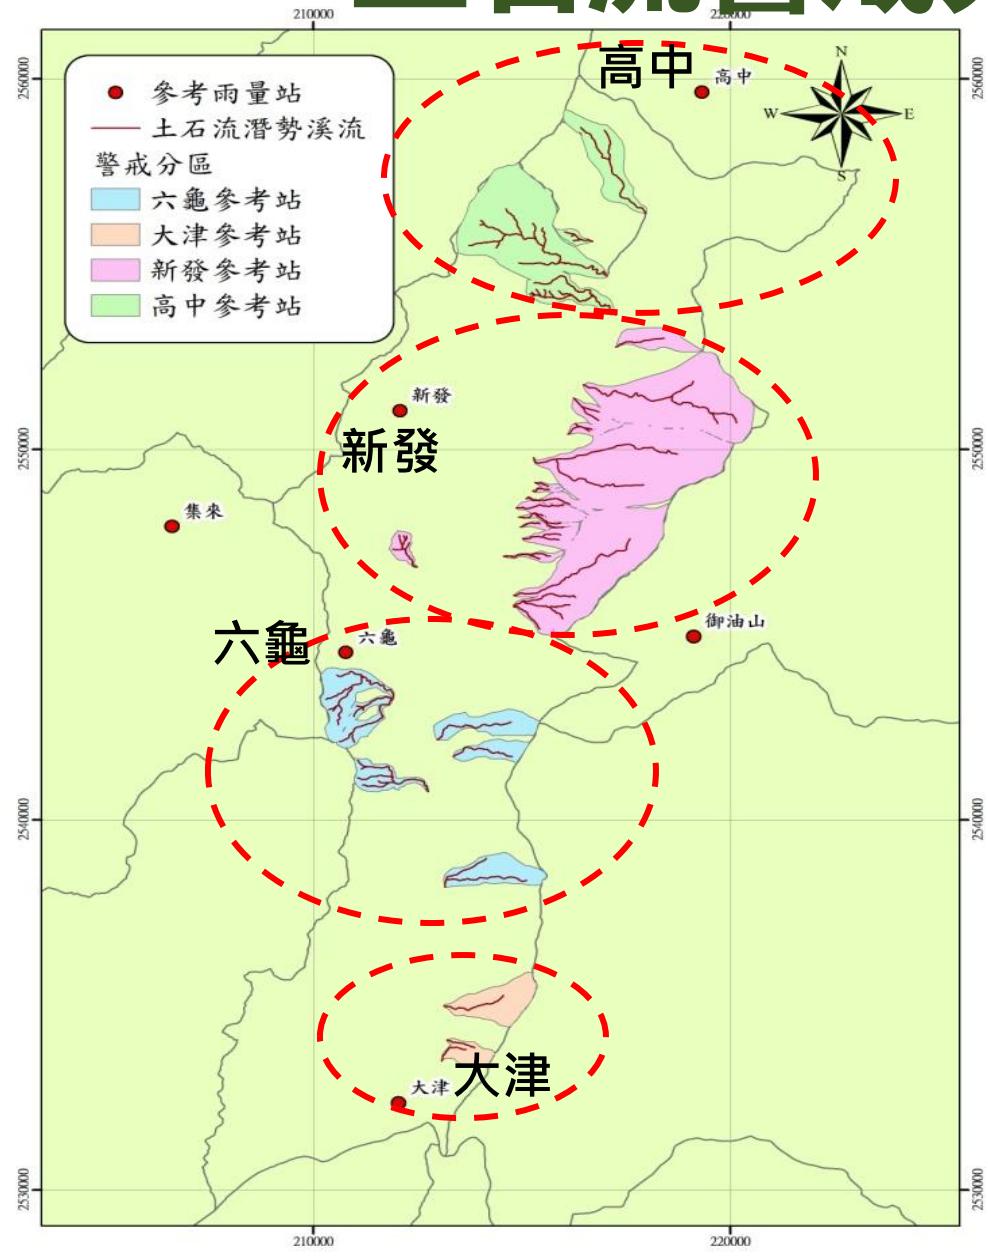
# 土石流警戒分區與參考雨量站

□ 每一鄉鎮劃分為數個警戒分區

- ✓ 集水區
- ✓ 行政區(村里)
- ✓ 土石流潛勢溪流分布
- ✓ 雨量站位置

□ 全台1,753條土石流潛勢溪流分布於17縣市159鄉鎮692村里

- ✓ 分成511個警戒分區
- ✓ 採用629個雨量站

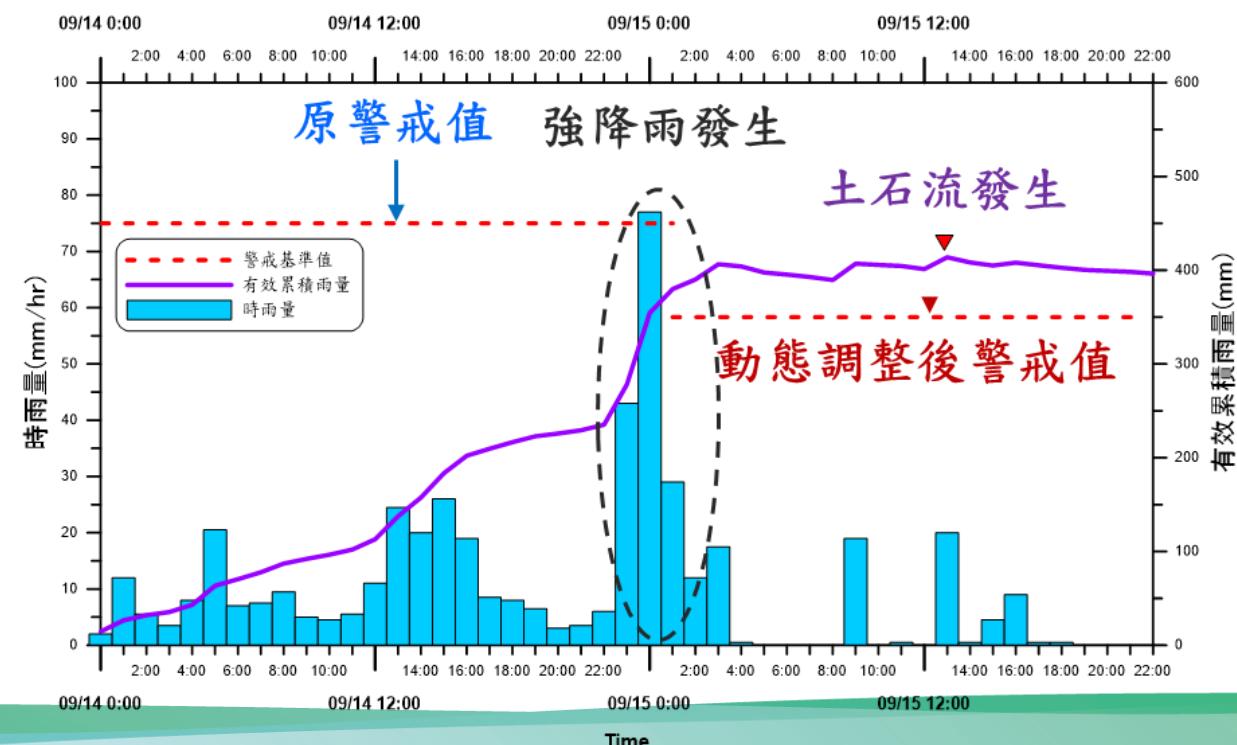
# 因應短延時強降雨之預警措施

- 因應極端型降雨事件，提高土石流警戒發布成效，建立**強降雨動態調整機制**。
- 採用降雨**三級調整機制**，進行警戒基準值的**動態性調整**，警戒基準值經動態調整後，在該雨場結束之前，皆以調整後的警戒基準值作為土石流警戒狀態研判依據，雨場結束後則恢復原值。

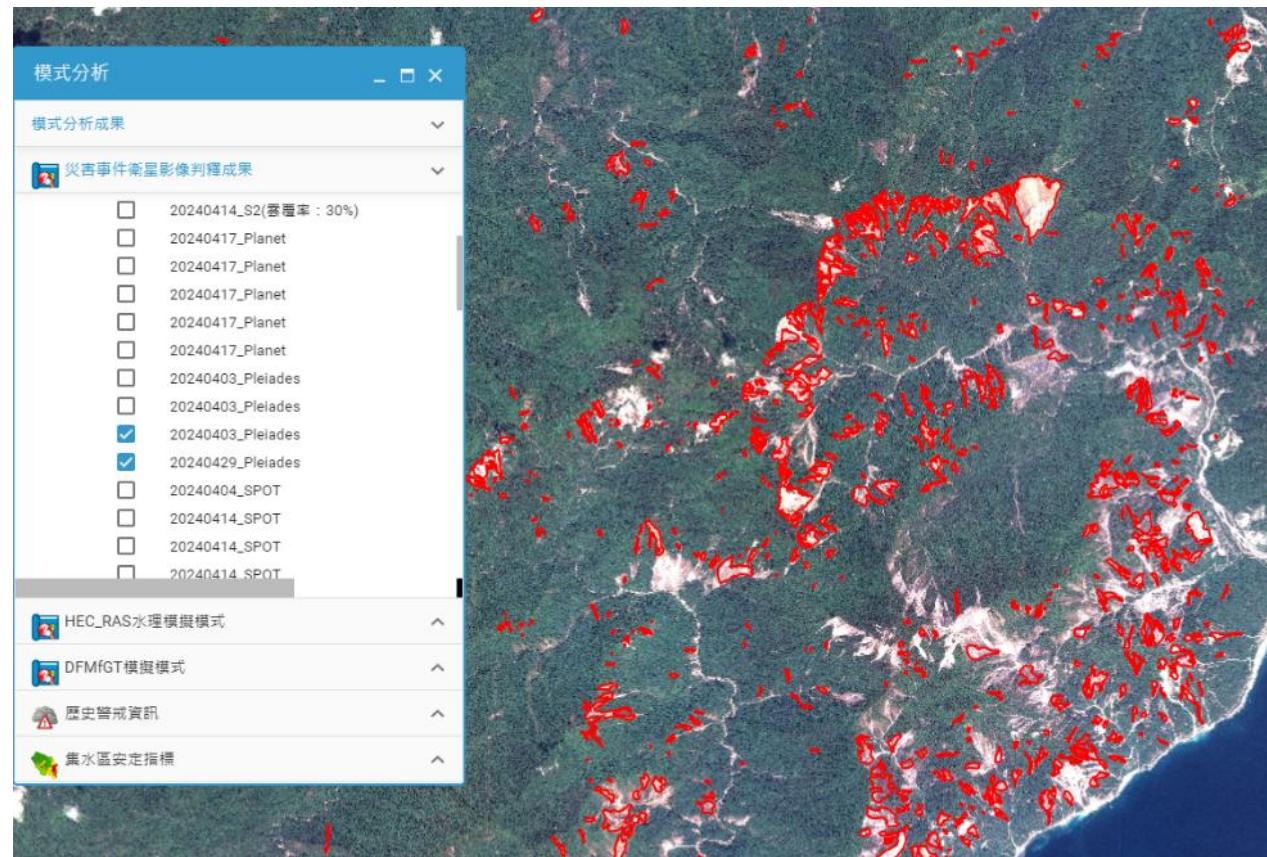
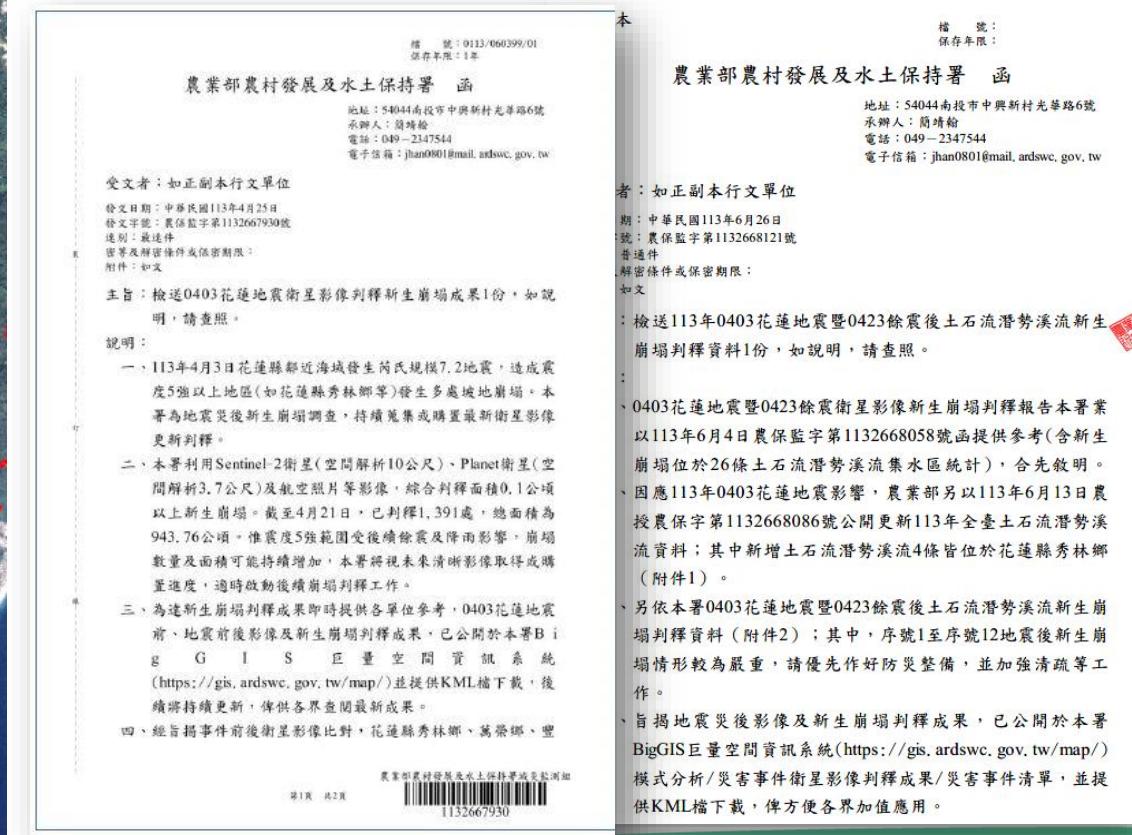
# 0403花蓮地震災後緊急應變作為 啟動衛星判釋崩塌

- 2024/5/31止，新生1,942處(1,521公頃)，626處崩塌位於30條土石流潛勢溪流
- 更新判釋圖資、公開於BigGIS平台，提供各界下載應用
- 判釋成果已於2024/4/25、6/4及6/26發文提供各級機關(含鐵公路機關)參考

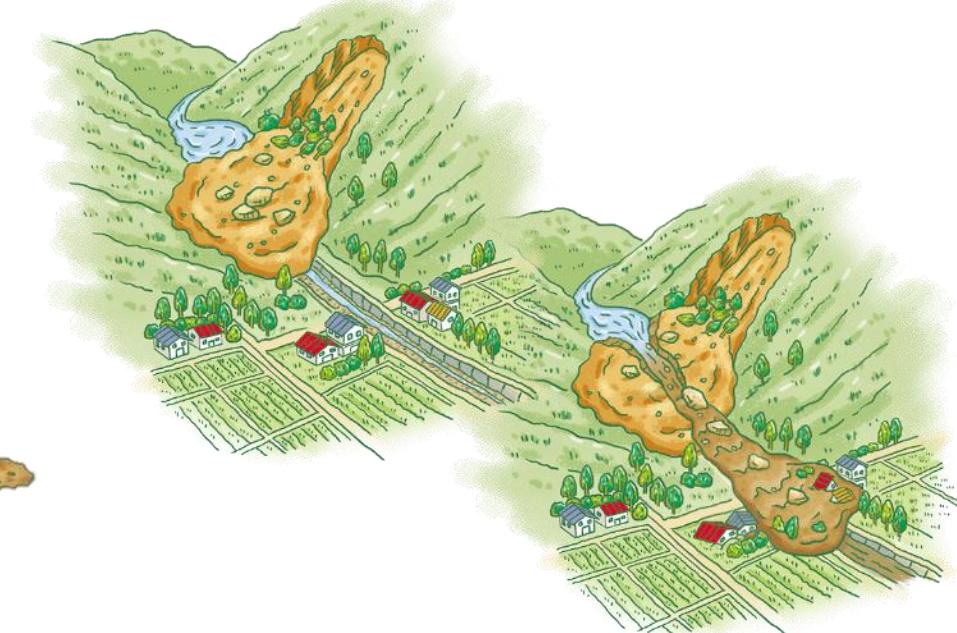
# 大規模崩塌致災類型與影響範圍

其運動過程主要受重力影響，主要致災範圍即為坡趾堆積區

崩塌土體進入河道後以土石流方式持續往下游堆積，進一步增加其致災範圍

崩塌發生後土體阻斷河道，形成堰塞湖天然壩。其致災範圍除壩體堆積區外，尚需考量潰壩後影響範圍

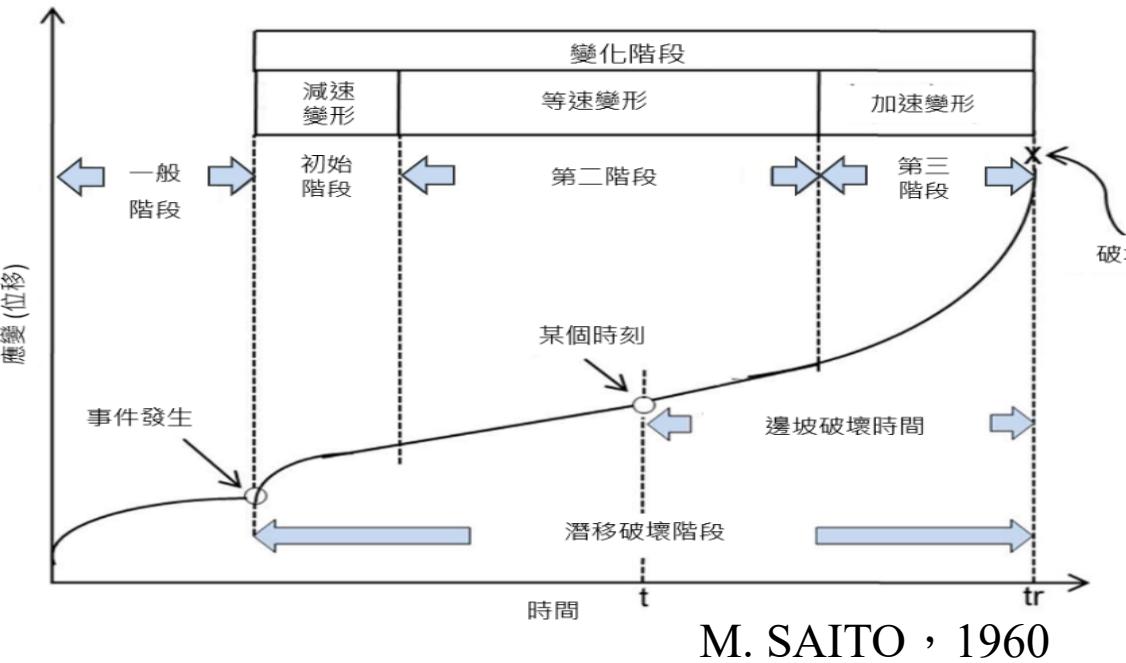
# 大規模崩塌破壞機制

應變-時間曲線常用來描述邊坡自穩定到破壞的過程。

- 當邊坡出現變形徵兆後，在重大事件發生時都會誘發其變形量之增加(**啟動條件**)。
- 而變形量之增加則可依照變形速度分為減速變形、等速變形及加速變形等**變形階段**。
- 因此預警系統應針對不同階段進行考慮。
  - ✓ **啟動條件**
    - 可透過**雨量、地震**等觀測資料做為事件發生之判斷指標
  - ✓ **變形階段**
    - 利用**現場變形觀測設備**之觀測成果為指標，判斷是否進入等速變形或是加速變形階段。

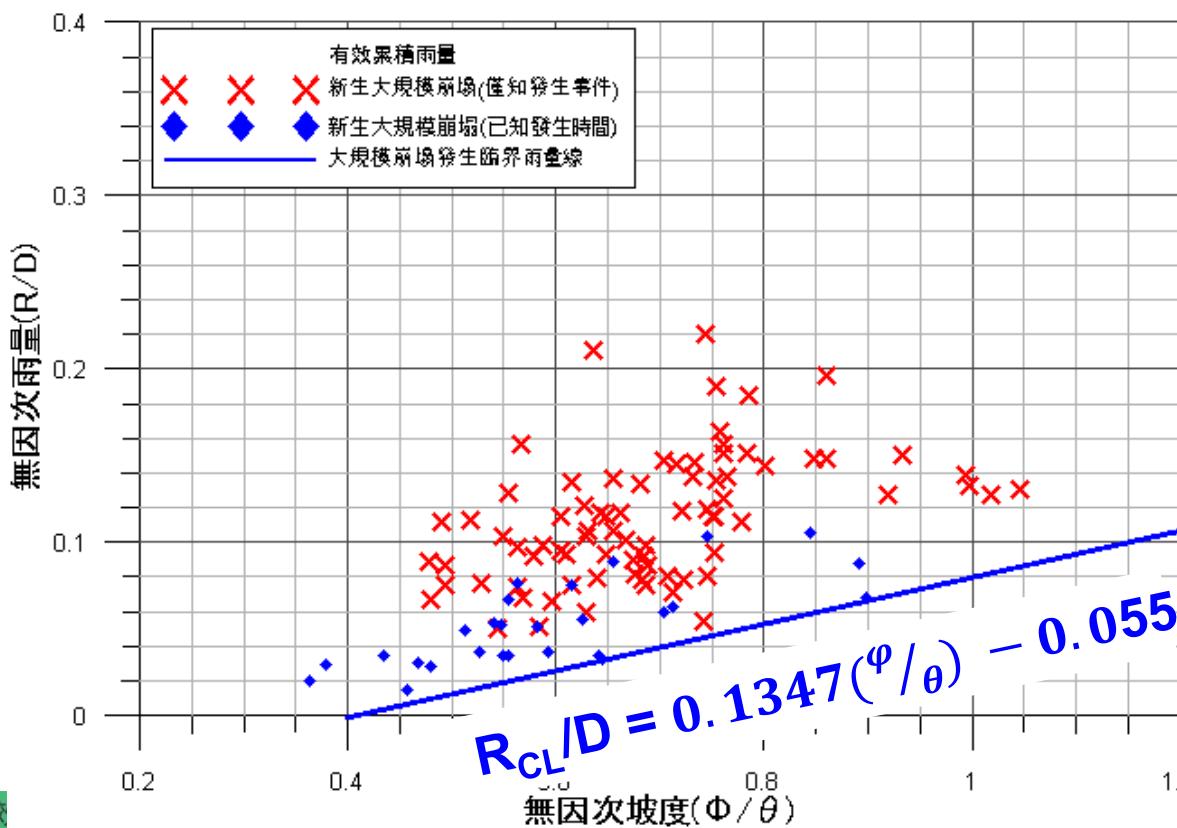
# 大規模崩塌-雨量警戒值訂定

- 從2001-2016年期間之22場降雨事件得到107筆大規模崩塌案例。
  - ✓ 79筆僅能確定誘發崩塌之降雨事件
  - ✓ 28筆能確定明確的發生時間

- ✓ 取崩塌發生前6小時之有效累積雨量進行分析，可以得到發生前6小時之降雨臨界線，即可根據關係式計算警戒雨量。

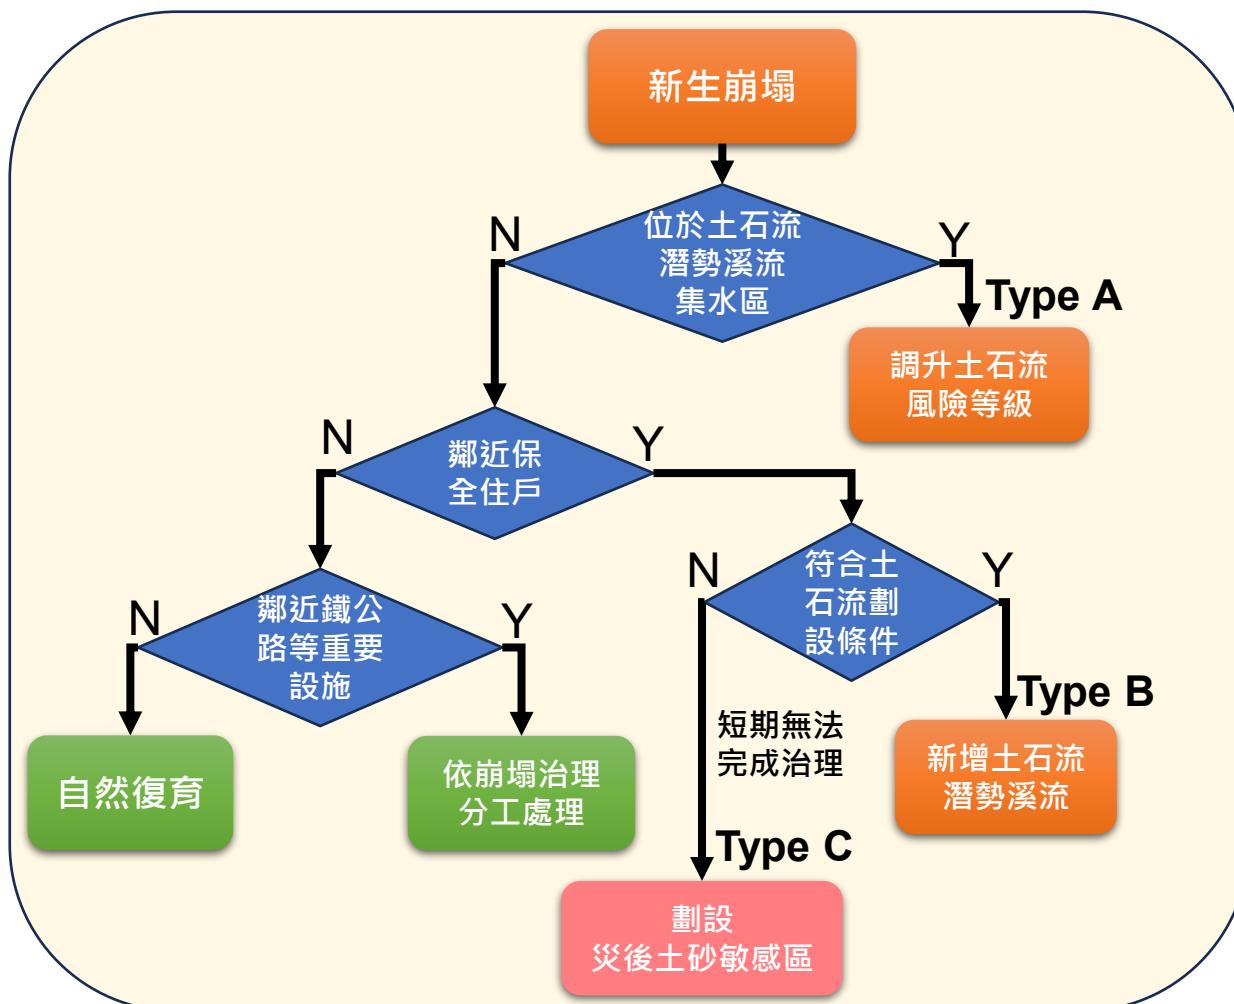
# 二次災害高風險區先期告警機制

針對Type A, B, C內之易致災區，統稱為「**二次災害高風險區**」，納入下次應變守視重點，並整合細胞廣播先期告警機制。

CBS先期告警  
(雨量>降雨注意值)

降雨延時	1小時	3小時	24小時
注意值(mm)	20	40	80

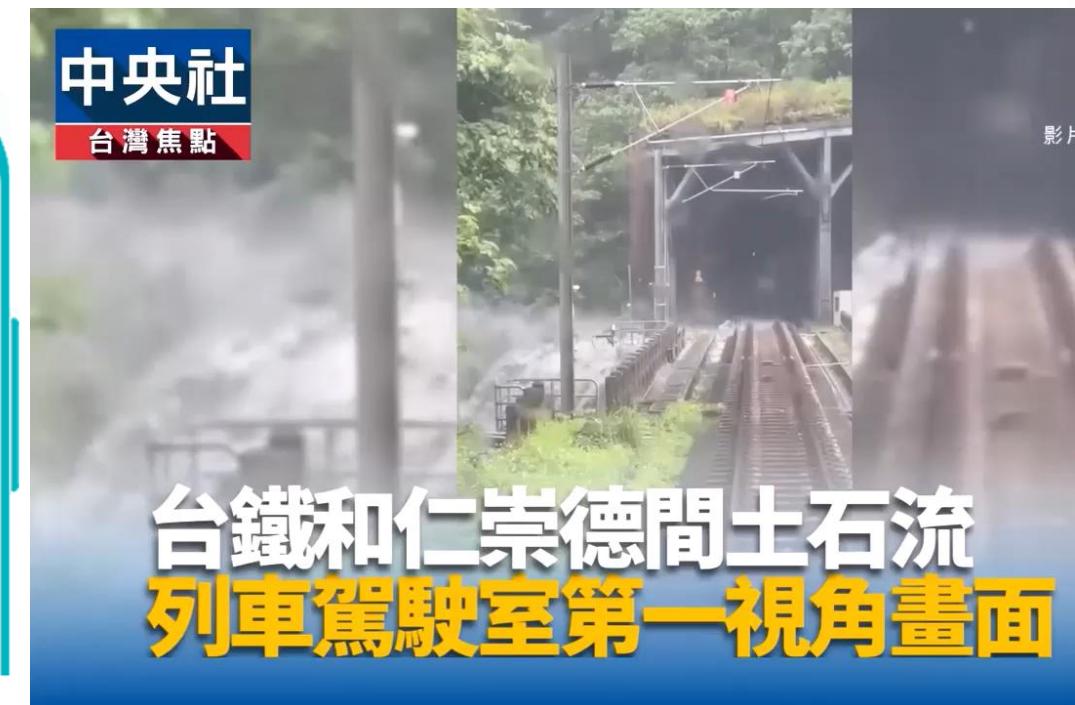
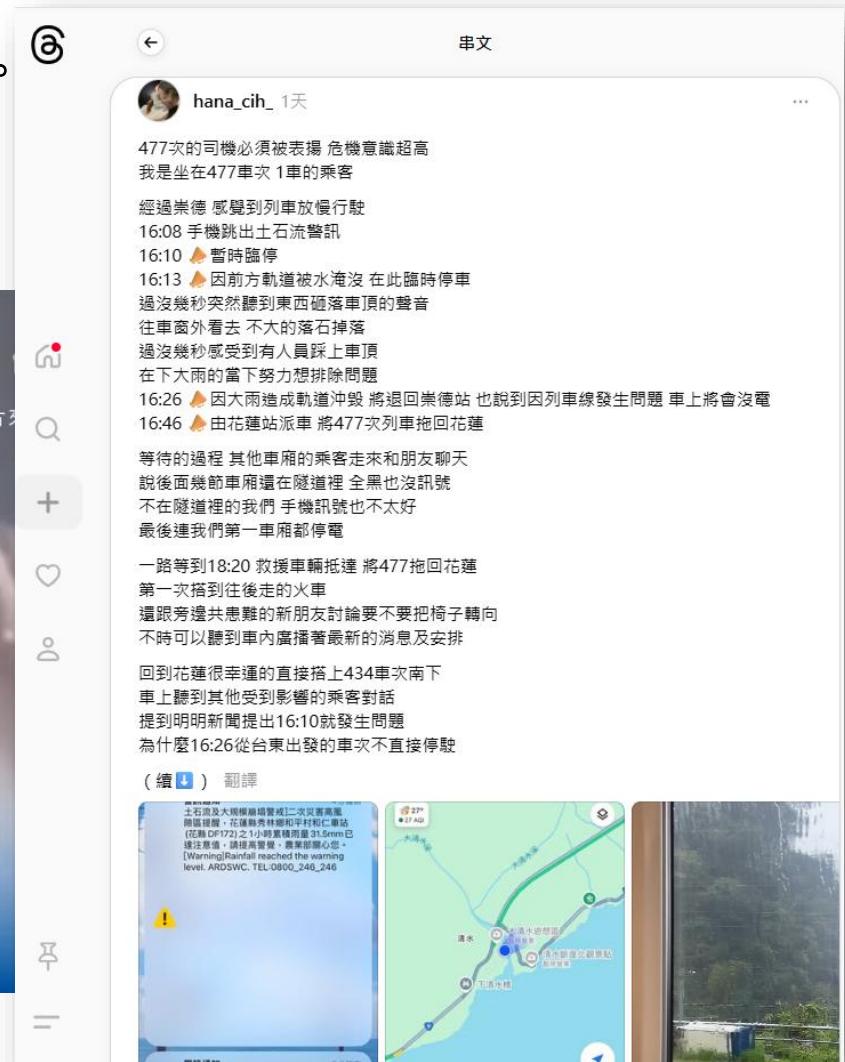
■ 2025/5/18臺鐵和仁與崇德間土石流淹過軌道，477車次新自強號緊急停駛

- ✓ 15:30因時雨量已逾注意值，發送細胞廣播先期告警。⑥
- ✓ 16:10和仁=崇德間強降雨致使河水湍急，土石泥流淹過軌道，477車次緊急停駛，所幸無人傷亡。

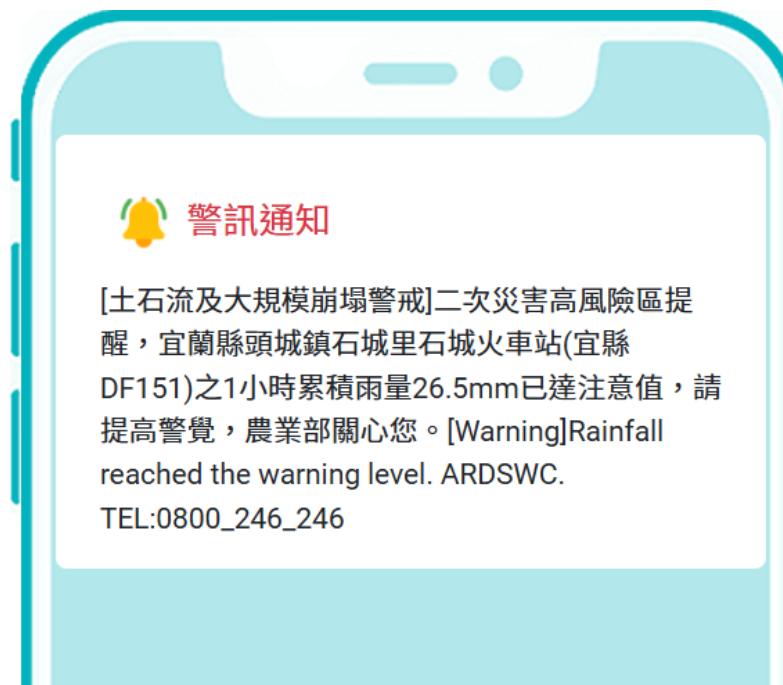
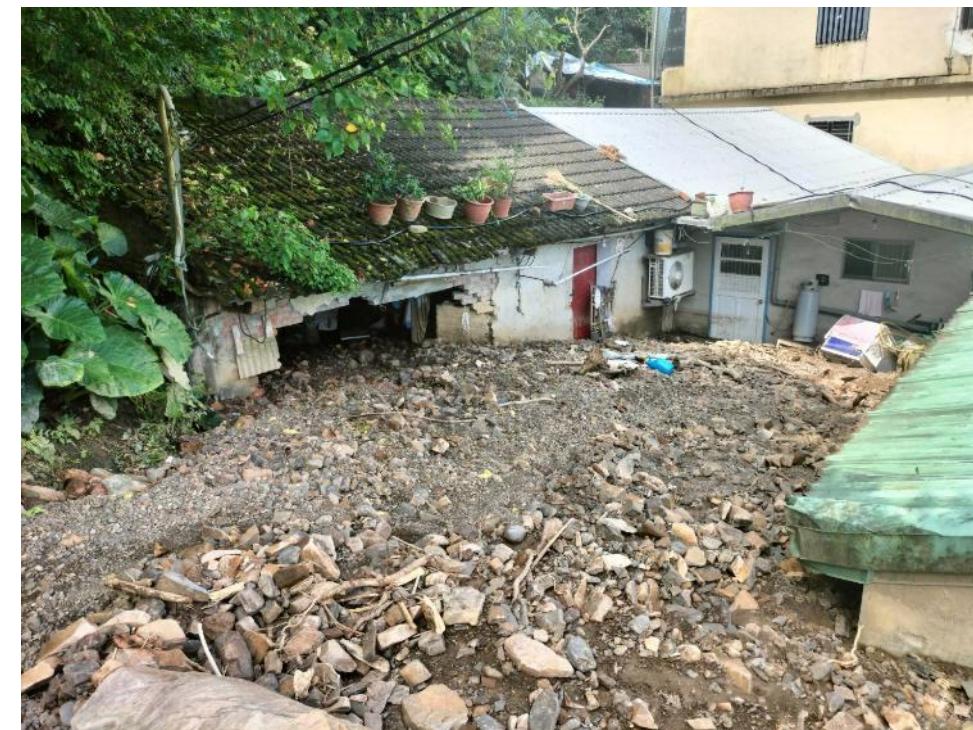
## ■ 2025/5/18 晚間宜縣DF151發生土石流災害，民宅受損

- ✓ 17:00因時雨量已達注意值，發送細胞廣播先期告警。
- ✓ 晚間宜蘭縣頭城鎮石城里（石城火車站對面）**宜縣DF151**發生土石流災害，土砂溢淹越過下游沉砂池，衝入民宅，造成5戶保全住戶受災，所幸無人傷亡。

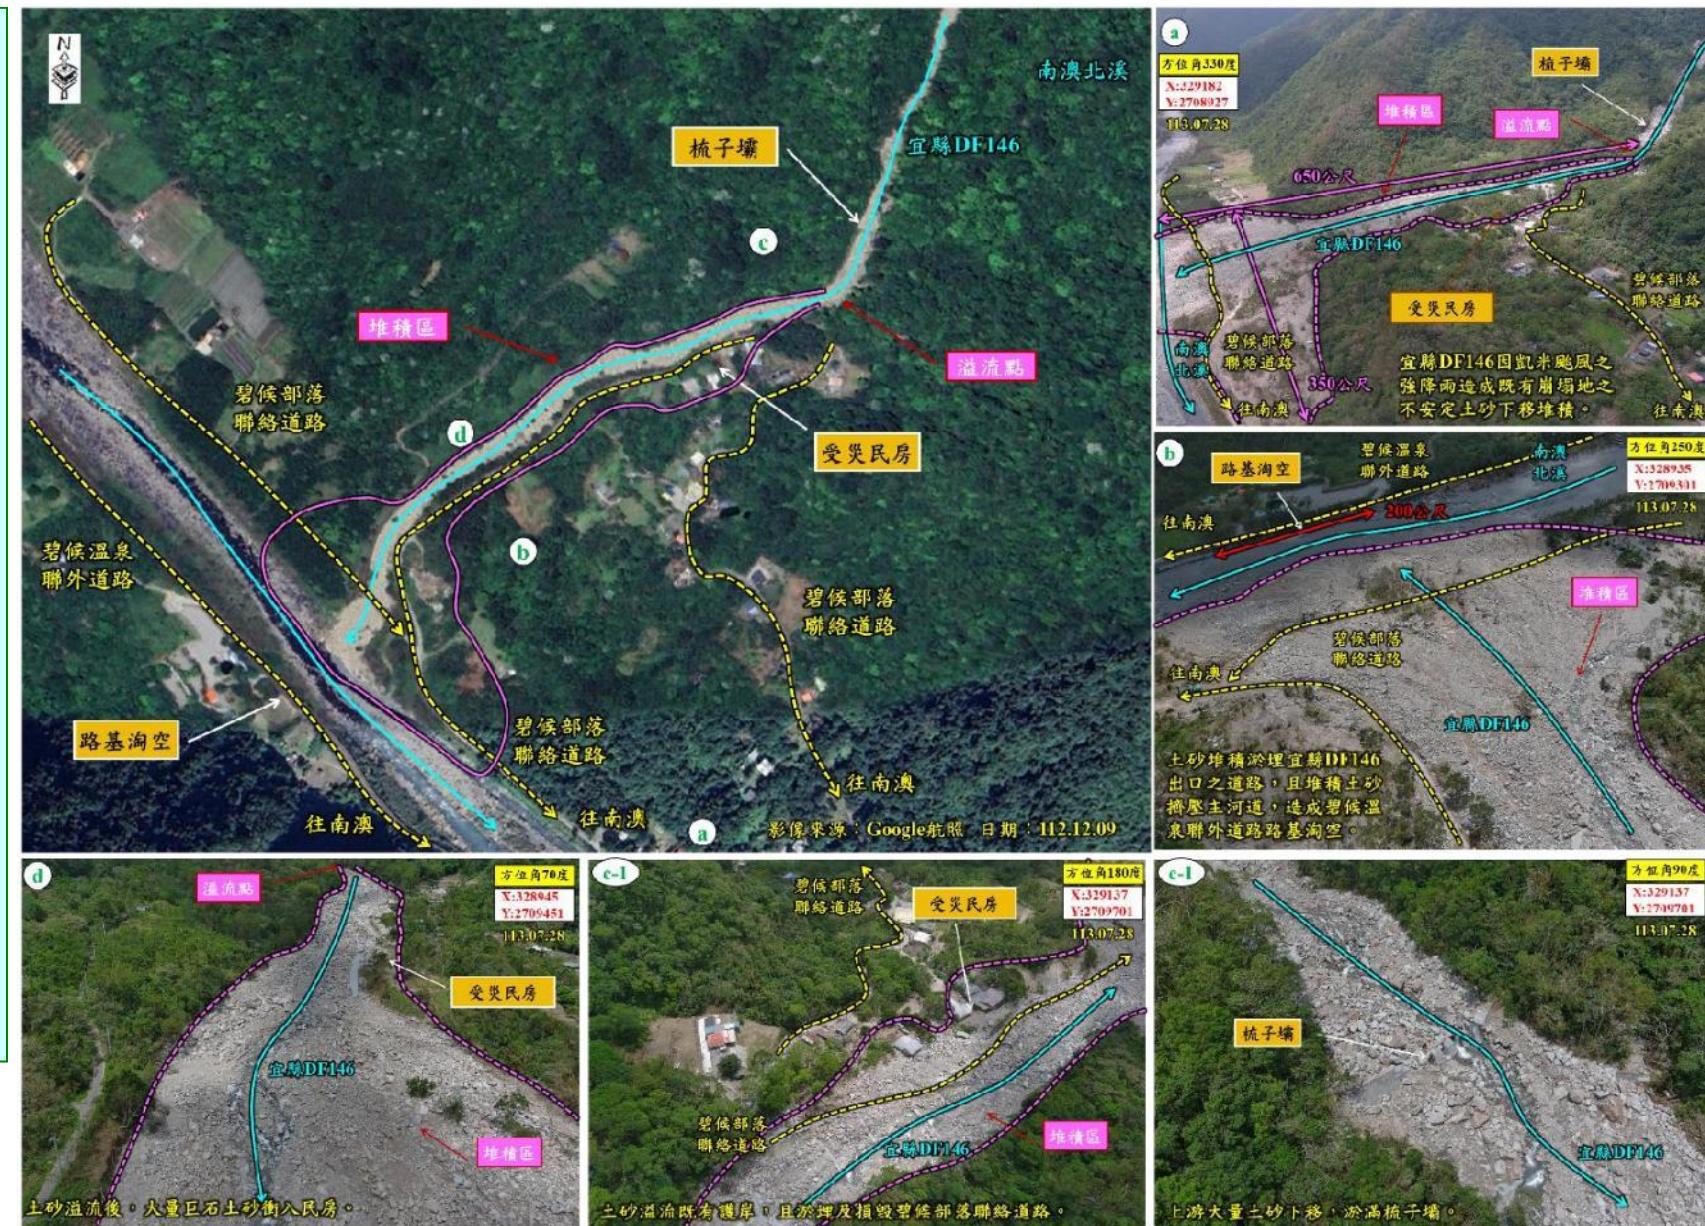
# 2024年-凱米颱風-宜蘭縣南澳鄉碧候村災害情形

✓**災情描述**：宜縣DF146 於101 年蘇拉颱風造成上游集水區發生崩塌，並引發土石流，本次因凱米颱風造成之強降雨，沖刷既有崩塌地及河道土砂，並再次引發土石流，土砂淤滿梳子壩且溢流護岸，沖毀護岸旁聯絡道路，大量聚集土砂石沖入並淤埋民房，集水區出口之聯絡道路因溢流土砂堆積而遭掩埋，且擠壓主河道，造成碧候溫泉聯外道路之路基被南澳北溪淘空。

✓**災害規模**：堆積範圍長約650 公尺，平均寬度約100 公尺，面積約60,000 平方公尺，平均堆積深度約2 公尺，堆積土方量約120,000 立方公尺。

✓**災損統計**：碧候部落聯絡道路淤埋長度約1,000 公尺、碧候溫泉聯外道路路基淘空200 公尺、房屋損毀約5 戶。
