# 土石流及大規模崩塌 防災應變機制

農村發展及水土保持署

2026/1/26

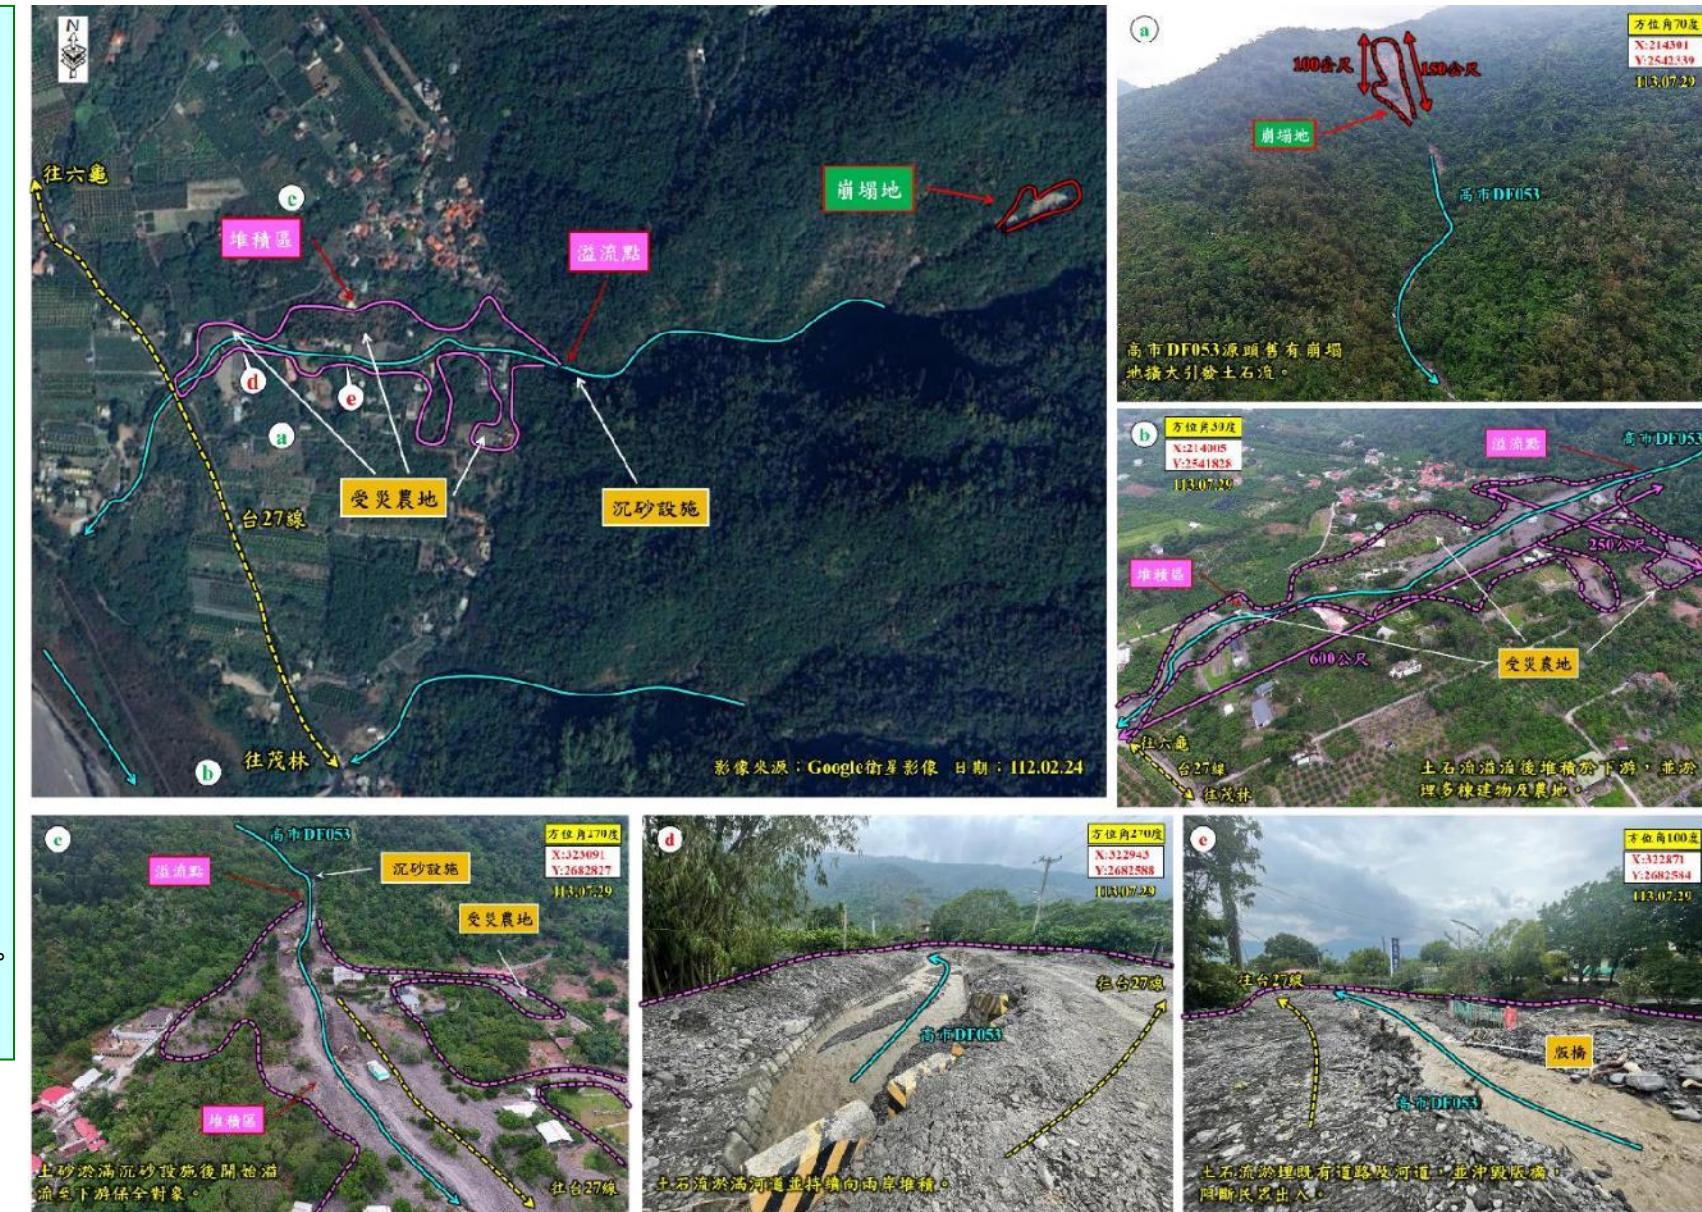
# 2024年-凱米颱風-高雄市六龜區中興里災害情形

✓ **災情描述**：高市DF053 因凱米颱風帶來之強降雨造成集水區源頭舊有崩塌地擴大引發土石流，土砂淤滿既有沉砂設施後溢流兩岸，並影響多棟建物及農地，以及沖毀河道沿線版橋，阻斷當地民眾進出。

✓ **災害規模**：崩塌範圍長約150 公尺，平均寬度約50 公尺，面積約7,500 平方公尺，平均崩塌深度約4 公尺，崩塌土方量約30,000 立方公尺；堆積範圍長約600 公尺，平均寬度約100 公尺，面積約60,000 平方公尺，平均堆積深度約0.5 公尺，堆積土方量約30,000 立方公尺。

✓ **災損統計**：8 棟民房遭堆積土砂沖入、道路淤埋長度約700 公尺、農地淤埋約25,000 平方公尺。

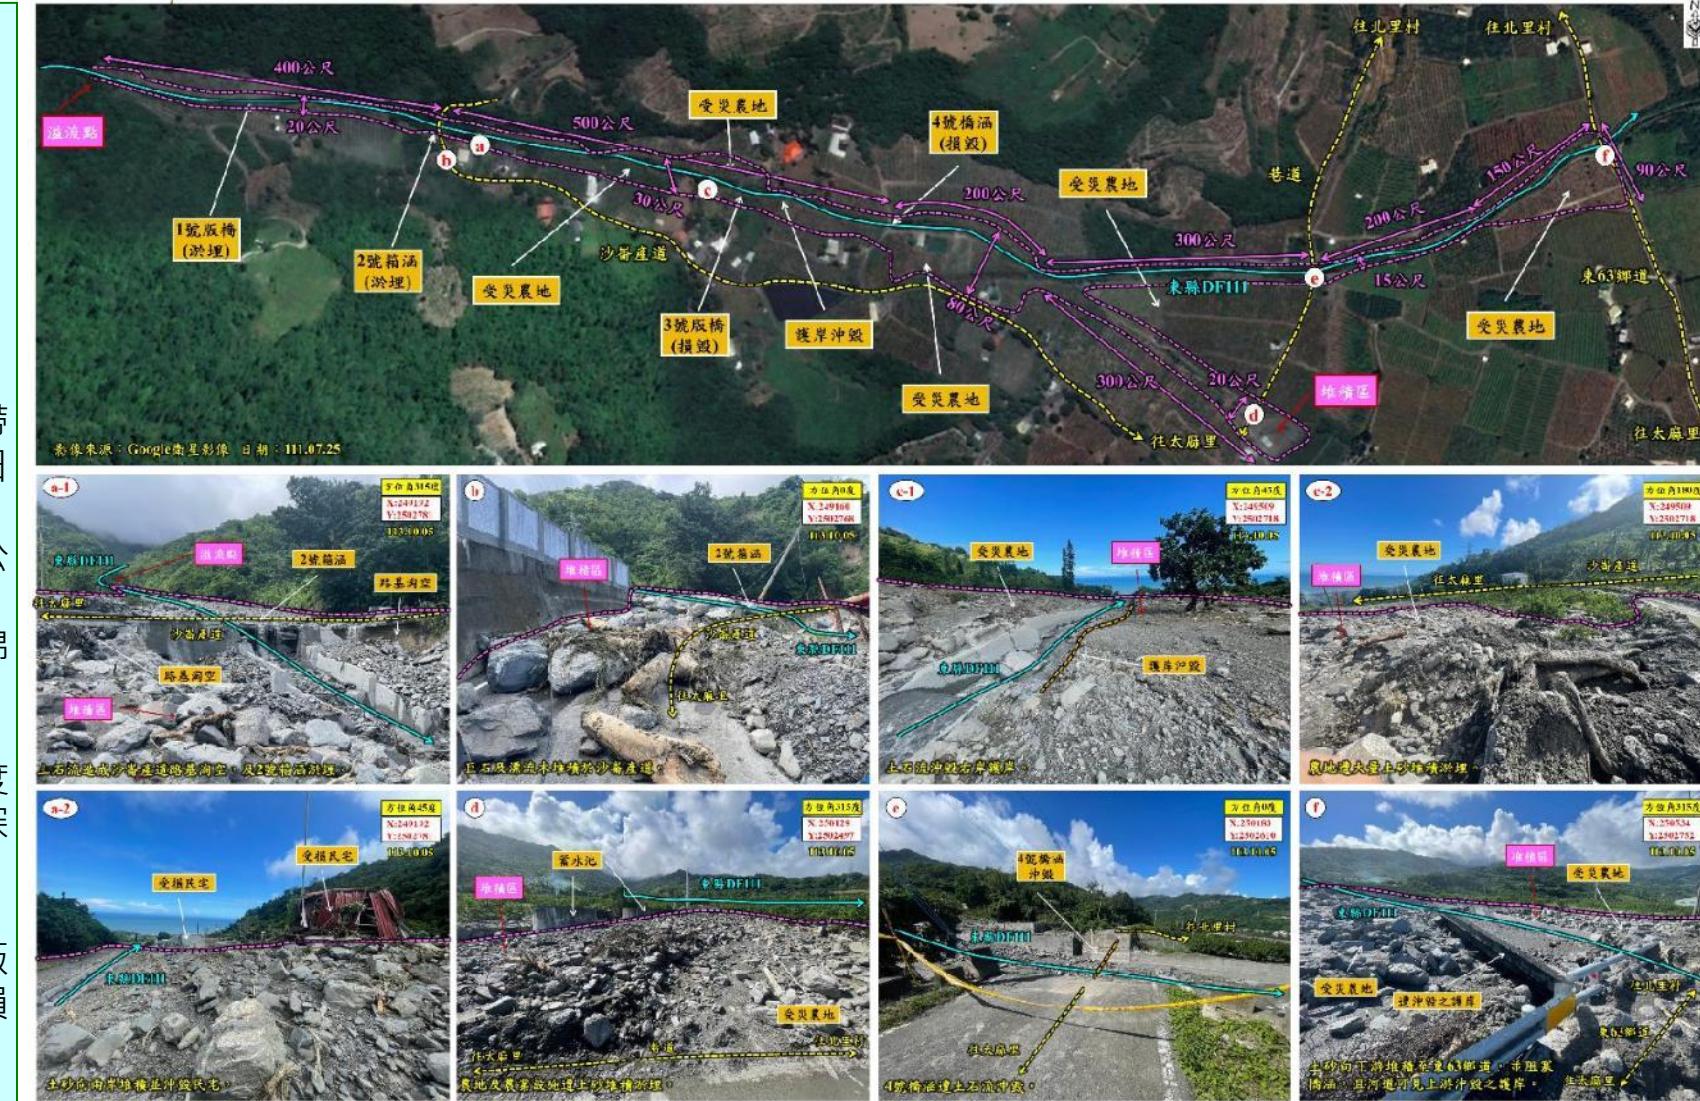
# 2024年-山陀兒颱風-臺東縣太麻里鄉大王村災害情形

✓災情描述：沙崙溪(東縣DF111)因山陀兒颱風帶來之強降雨，於10月2日晚間發生土石流，4日清晨持續受山陀兒颱風影響土砂災害規模擴大，2號箱涵遭阻塞，3號版橋、4號橋涵、約50公尺護岸毀損，鄰近農地、房舍及工寮土砂淤積，淤積範圍主要為河道右岸農地，並從2號箱涵綿延至東63鄉道。

✓災害規模：堆積範圍長約1,750公尺，最大寬度約90公尺，面積約59,250平方公尺，平均堆積深度約1公尺，堆積土方量約59,250立方公尺。

✓災損統計：1號版橋及2號箱涵遭淤埋、3號版橋及4號橋涵遭損毀、約5棟房舍及工寮遭損毀、農地淤埋約33,000平方公尺。

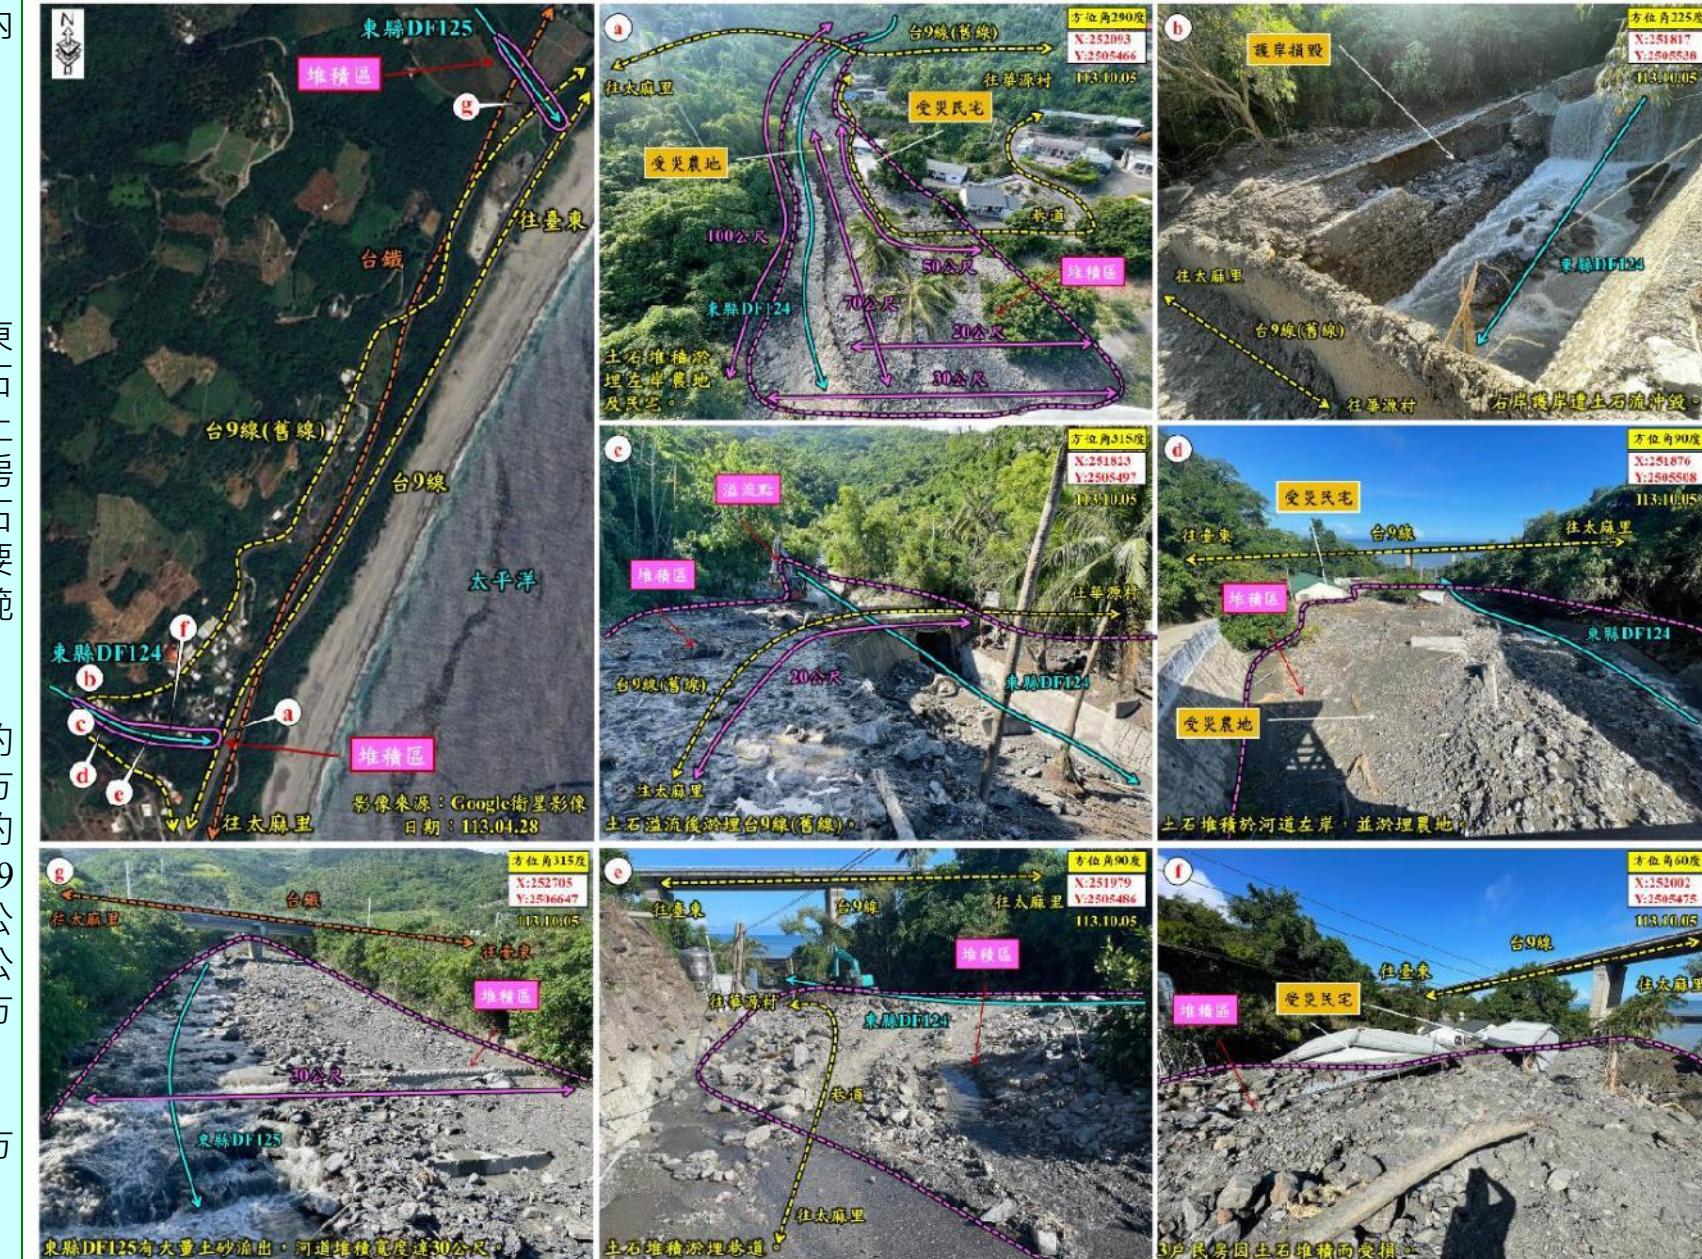
# 2024年-山陀兒颱風-臺東縣太麻里鄉華源村災害情形

✓災情描述：華源南北坑(東縣DF124)及坑內(東縣DF125)因山陀兒颱風帶來之強降雨引發土石流，東縣DF124 於台9 線(舊線)橋涵溢流後，土砂堆積於台9 線(舊線)及左岸，並淤埋農地、民房及巷道，台9 線(舊線)橋涵上游右岸護岸則遭土石流沖毀。坑內(東縣DF125)之土石流堆積段主要位於台鐵至台9 線間，惟堆積區皆於原河道範圍，未影響周遭農地。

✓災害規模：南北坑(東縣DF124)堆積範圍長約100 公尺，最大寬度約30公尺，面積約1,500 平方公尺，平均堆積深度約1 公尺，堆積土方量約1,500 立方公尺；坑內(東縣DF125)於台鐵至台9 線間堆積範圍長約100公尺，最大寬度約30 公尺，面積約3,000 平方公尺，平均堆積深度約1公尺，堆積土方量約3,000 立方公尺。總堆積土方量約4,500 立方公尺。

✓災損統計：3 戶民宅受損、農地淤埋約700 平方公尺、道路淤埋長度約70 公尺。

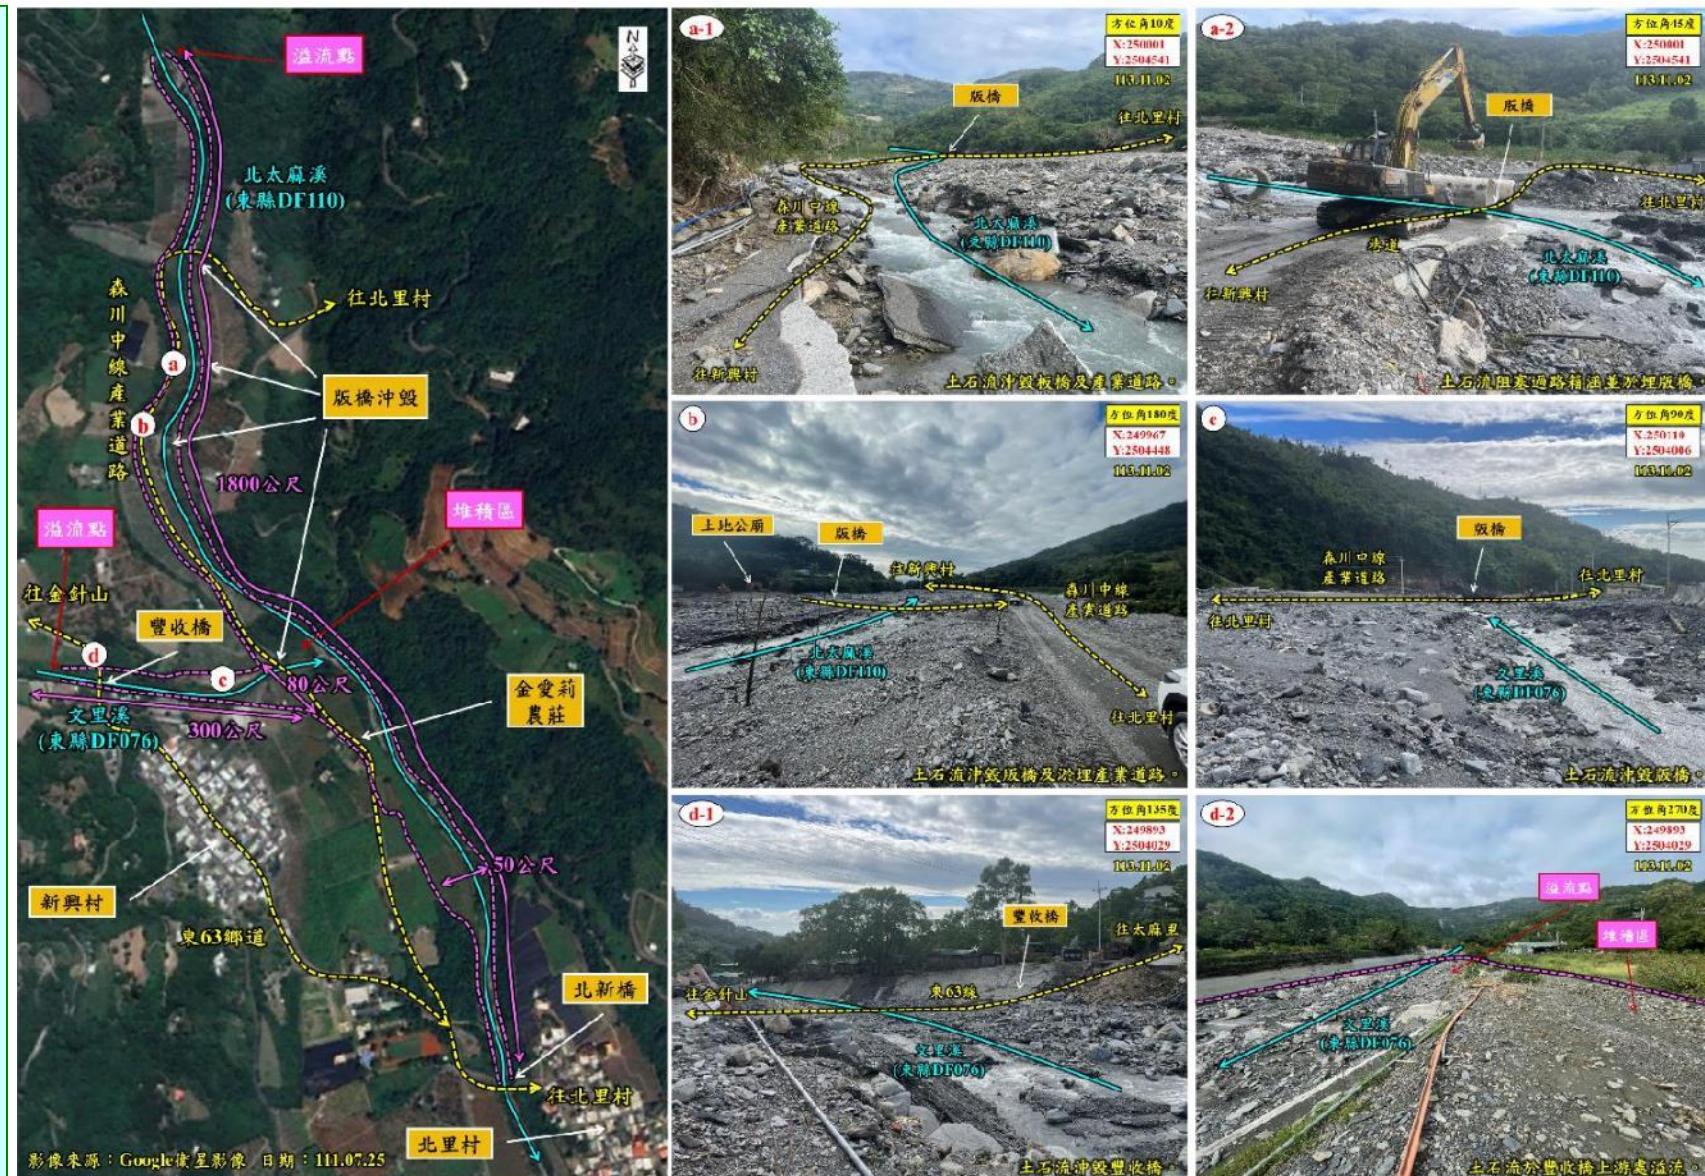
# 2024年-山陀兒颱風-臺東縣金峰鄉新興村災害情形

✓災情描述：北太麻里溪(東縣DF110)及文里溪(東縣DF076)因山陀兒颱風帶來之強降雨引發土石流，北太麻里溪之土砂淤積河道並溢流，造成3處版橋及森川中線產業道路遭沖毀、1處版橋及沿線農地遭淤埋，而文里溪因河道淤積後在豐收橋上游發生溢流，並沖毀豐收橋及匯流北太麻里溪前之版橋。

✓**災害規模**：北太麻里溪至北新橋之堆積範圍長約1,800 公尺，平均寬度約50 公尺，面積約90,000 平方公尺，平均堆積深度約1 公尺，堆積土方量約90,000 立方公尺。文里溪堆積範圍長約300 公尺，最大寬度約80 公尺，面積約12,000 平方公尺，平均堆積深度約1.5 公尺，堆積土方量約18,000 立方公尺。總堆積土方量約108,000 立方公尺。

✓災損統計：3 處版橋遭沖毀、1 處版橋遭淤埋、道路淤埋長度約2,100 公尺。農地淤埋約90,000 平方公尺。

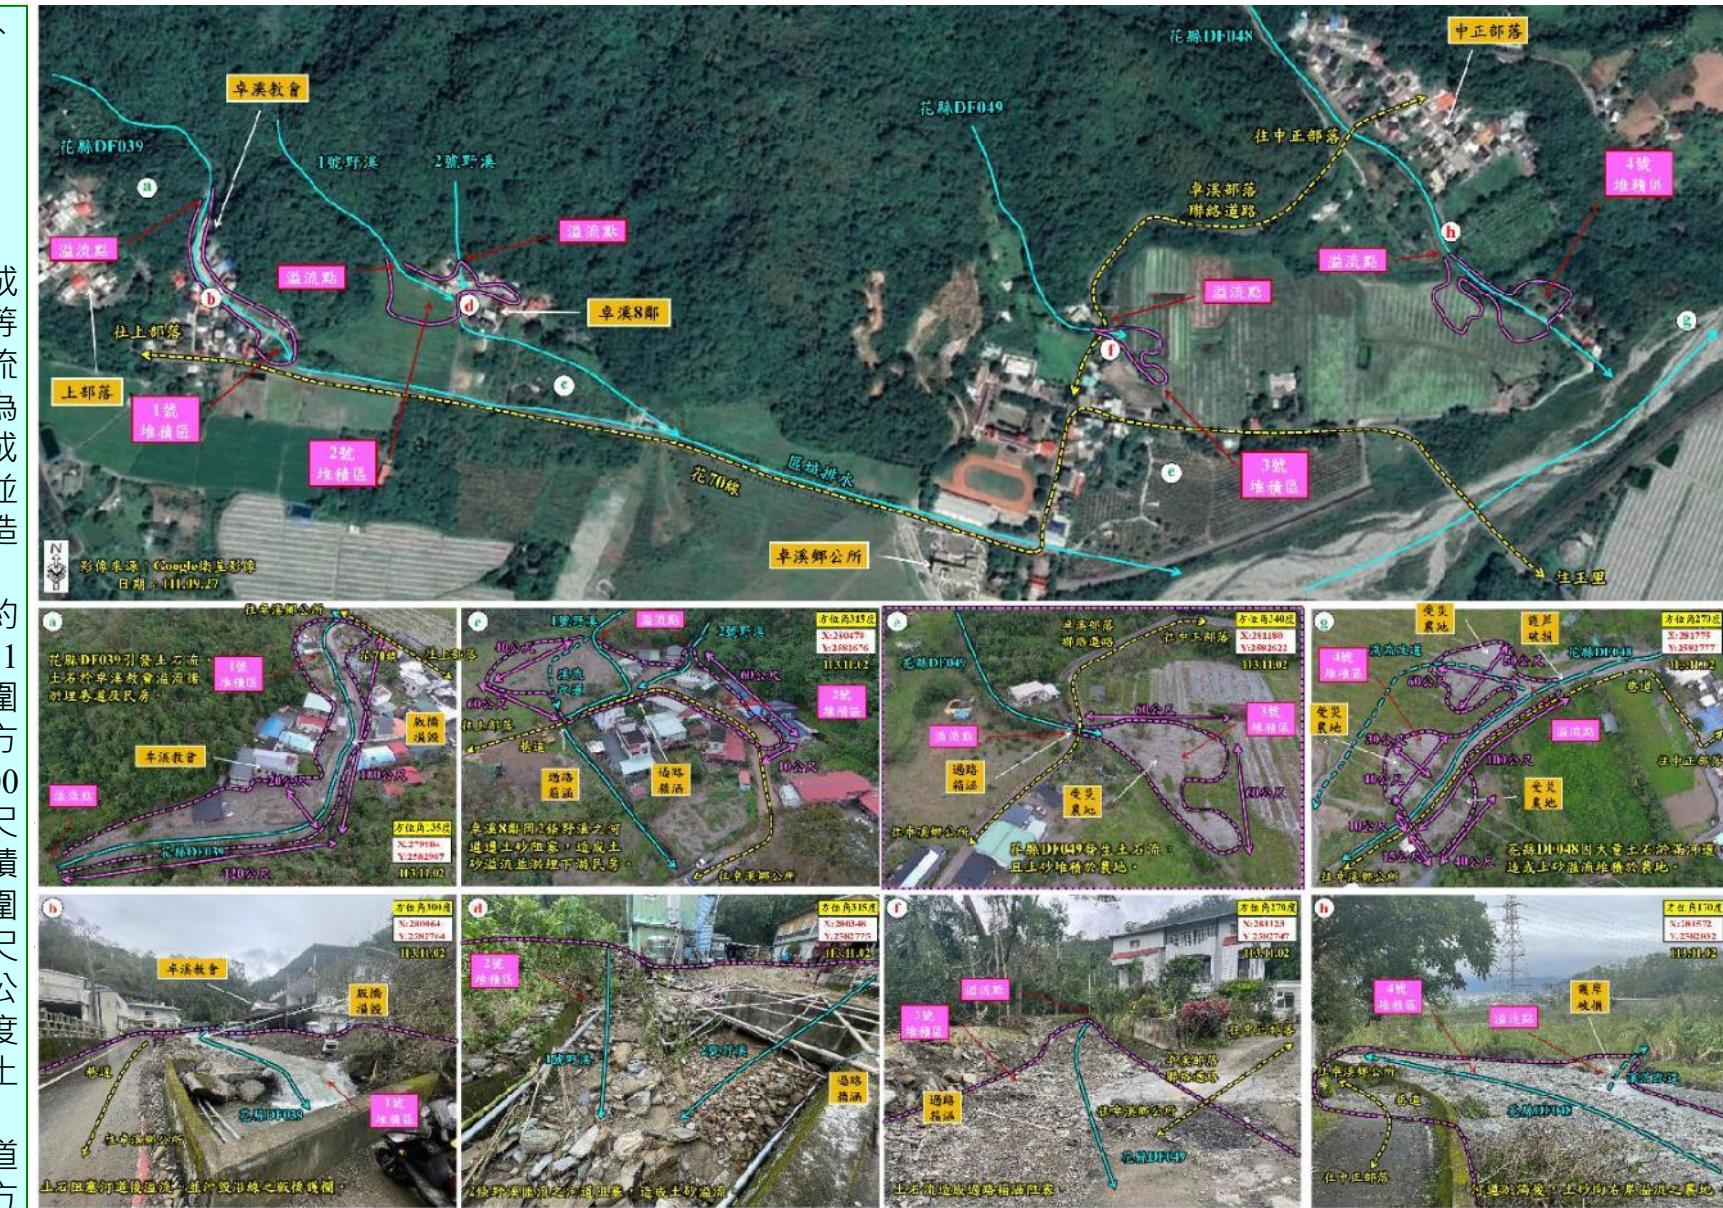
# 2024年-康芮颱風-花蓮縣卓溪鄉卓溪村災害情形

✓災情描述：卓溪村因康芮颱風帶來之強降雨，造成花縣DF039、卓溪8鄰、花縣DF048、花縣DF049等四處發生土石流，花縣DF039因土砂阻塞河道，溢流後堆積於民宅及道路，並沖毀版橋護欄；卓溪8鄰有2條野溪發生土石流，土砂阻塞過路箱涵及河道造成溢流；花縣DF049則因土砂阻塞過路箱涵而溢流，並堆積於農地；花縣DF048因河道淤積及護岸沖毀，造成土砂溢流及河流改道。

✓災害規模：1 號堆積範圍長約300 公尺，平均寬約20 公尺，面積約6,000 平方公尺，平均堆積深度約1.5 公尺，堆積土方量約6,000 立方公尺。2 號堆積範圍長約120 公尺，平均寬約50 公尺，面積約6,000 平方公尺，平均堆積深度約1.5 公尺，堆積土方量約9,000 立方公尺。3 號堆積範圍長約60 公尺，寬約60 公尺，面積約1,800 平方公尺，平均堆積深度約1 公尺，堆積土方量約1,800 立方公尺。4 號堆積區河道堆積範圍長約100 公尺，寬約10 公尺，面積約1,000 平方公尺，平均堆積深度約1.5 公尺，堆積土方量約1,500 立方公尺，農地堆積面積約4,800 平方公尺，平均堆積深度約1 公尺，堆積土方量約4,800 立方公尺。總堆積土方量約23,100 立方公尺。

✓**災損統計**：民宅約11戶及卓溪教會遭土砂沖入、道路淤埋長度約460公尺、農地堆積面積約8,400 平方公尺。

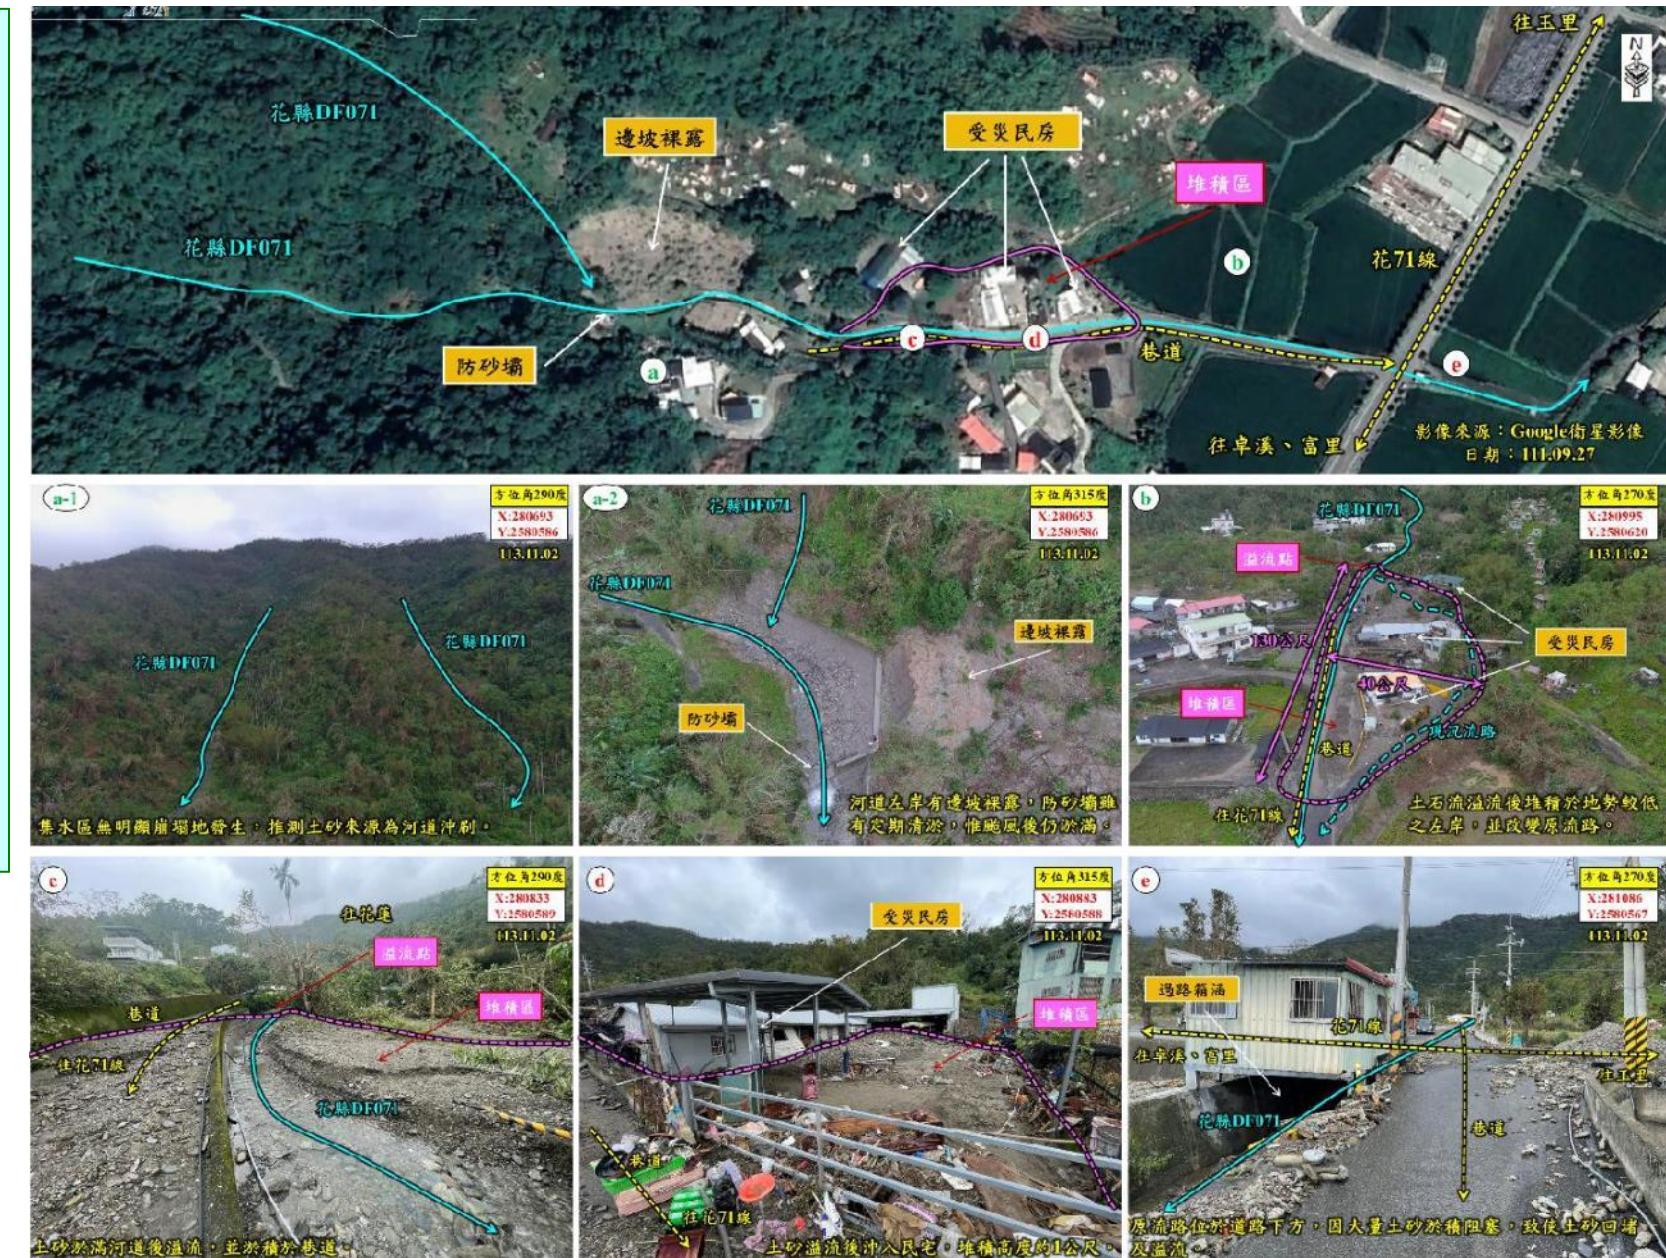
# 2024年-康芮颱風-花蓮縣玉里鎮源城里災害情形

✓災情描述：源城里20鄰(花縣DF071)因康芮颱風帶來之強降雨引發土石流，現況河道北側有邊坡裸露，雖上游防砂壩有定期清疏，惟土砂量較大仍淤滿防砂壩，進而阻塞位於道路下方之流路，土砂回堵後造成土砂溢流，並堆積右岸巷道及左岸民房。

✓災害規模：堆積範圍長約130公尺，寬約40公尺，面積約2,600平方公尺，平均堆積深度約1.5公尺，堆積土方量約3,900立方公尺。

✓災損統計：3戶民宅遭土石淤埋、道路淤埋長度約130公尺。

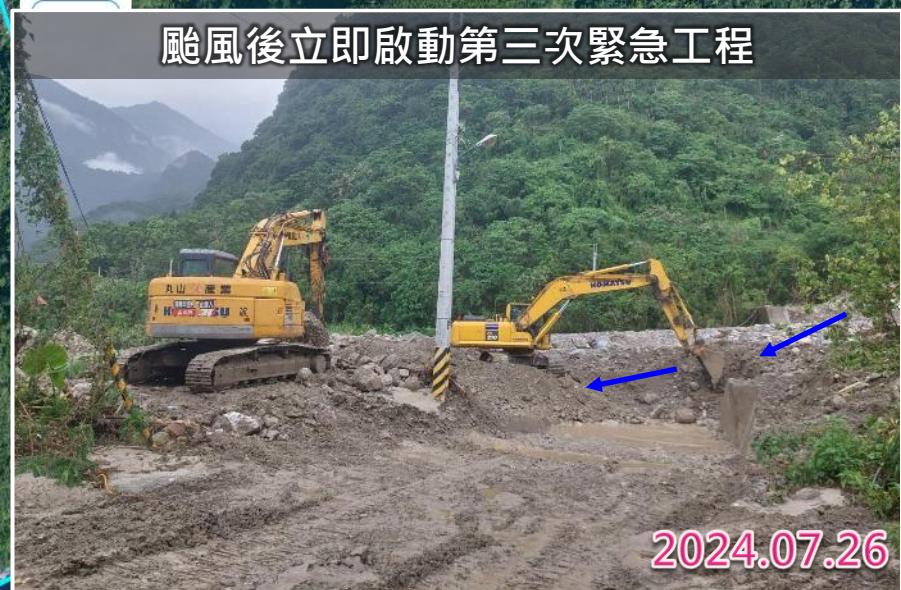
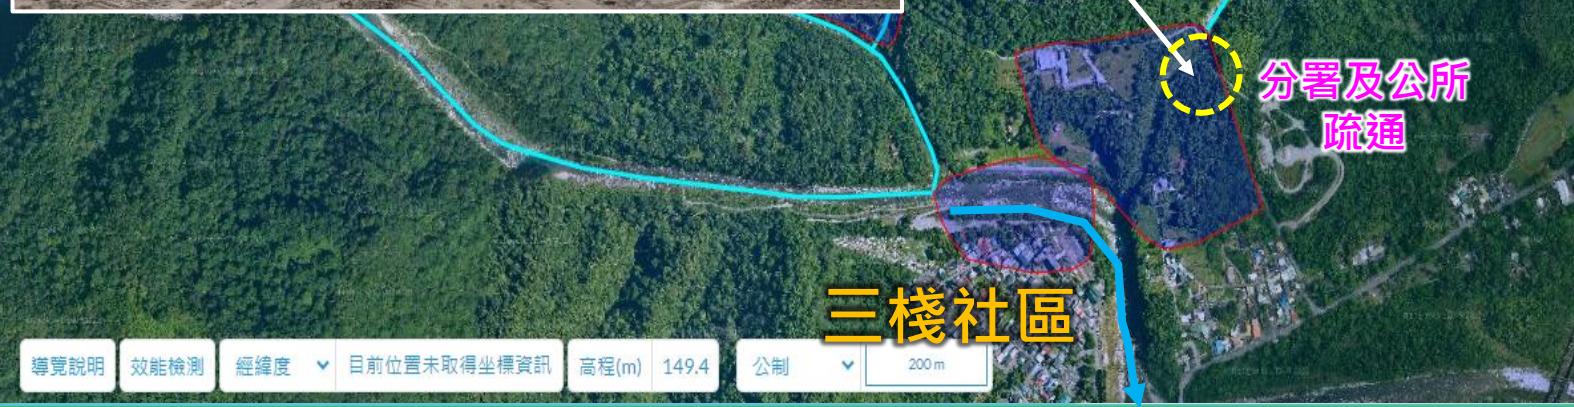
# 震後第三次疏通工程

- 凱米颱風造成土砂再次運移，花蓮分署立即啟動第三次緊急工程，疏通箱涵橋瓶頸段及河道
- 秀林鄉公所以農村水保署補助之重機械緊急疏通箱涵橋橋面及部分河段
- 秀林鄉公所搶通橋面
