# 土石流及大規模崩塌 防災應變機制

農村發展及水土保持署

2026/04/02

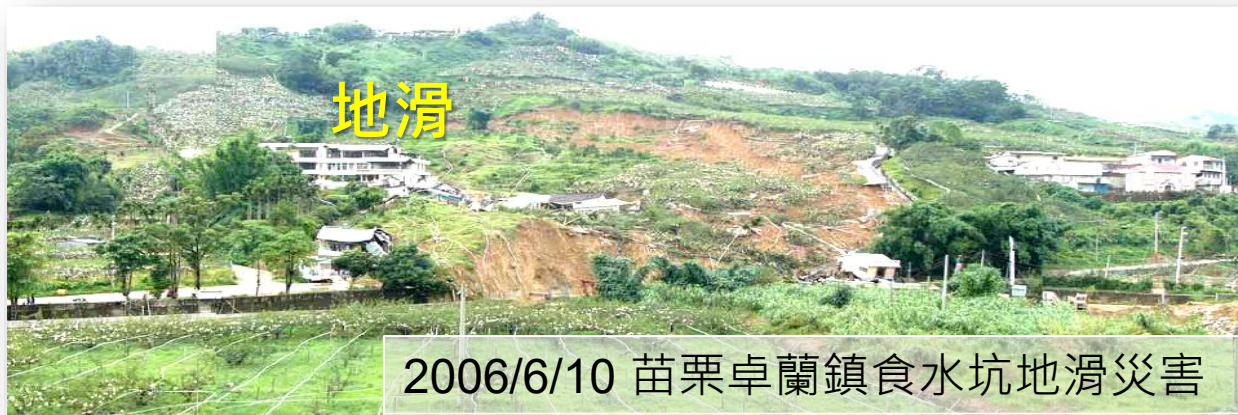
**地滑**  
(約占5%)

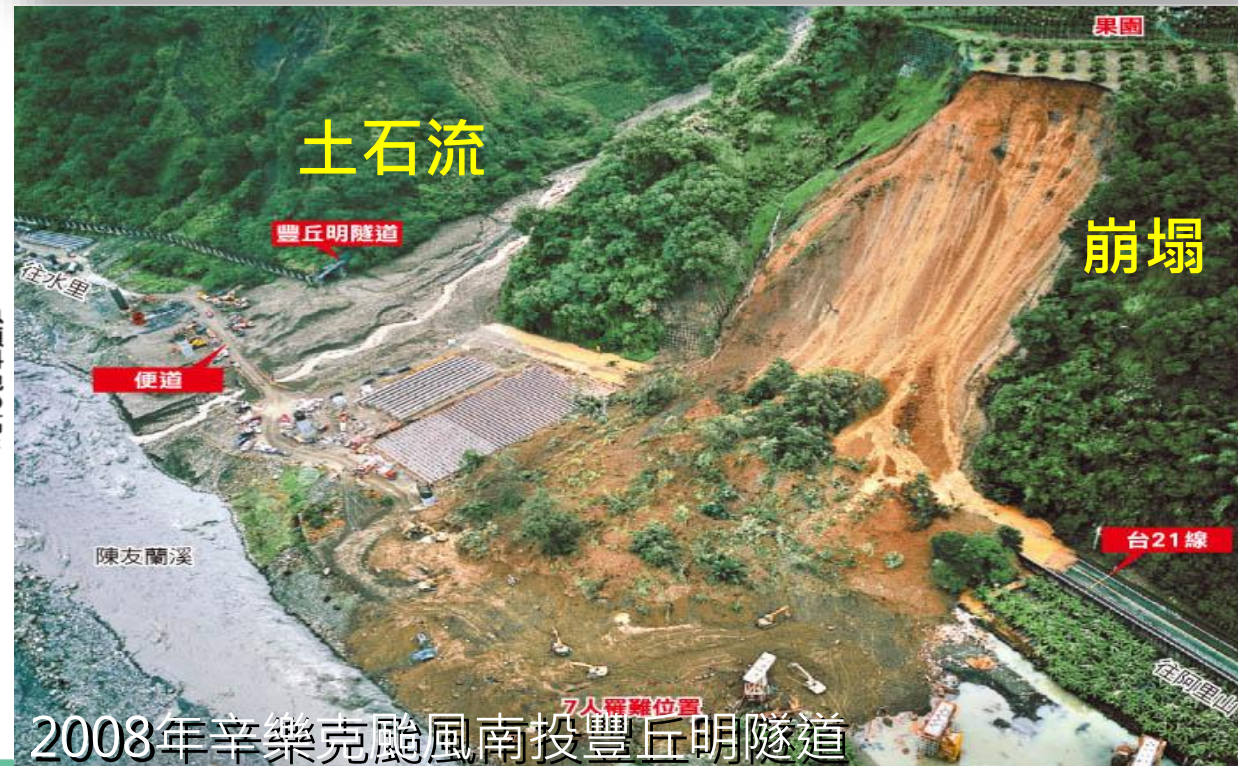
**土石流**  
(約占35%)

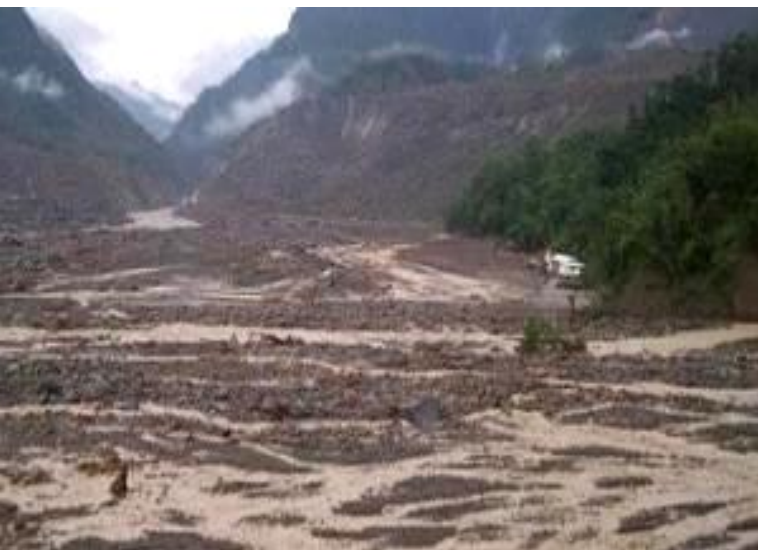
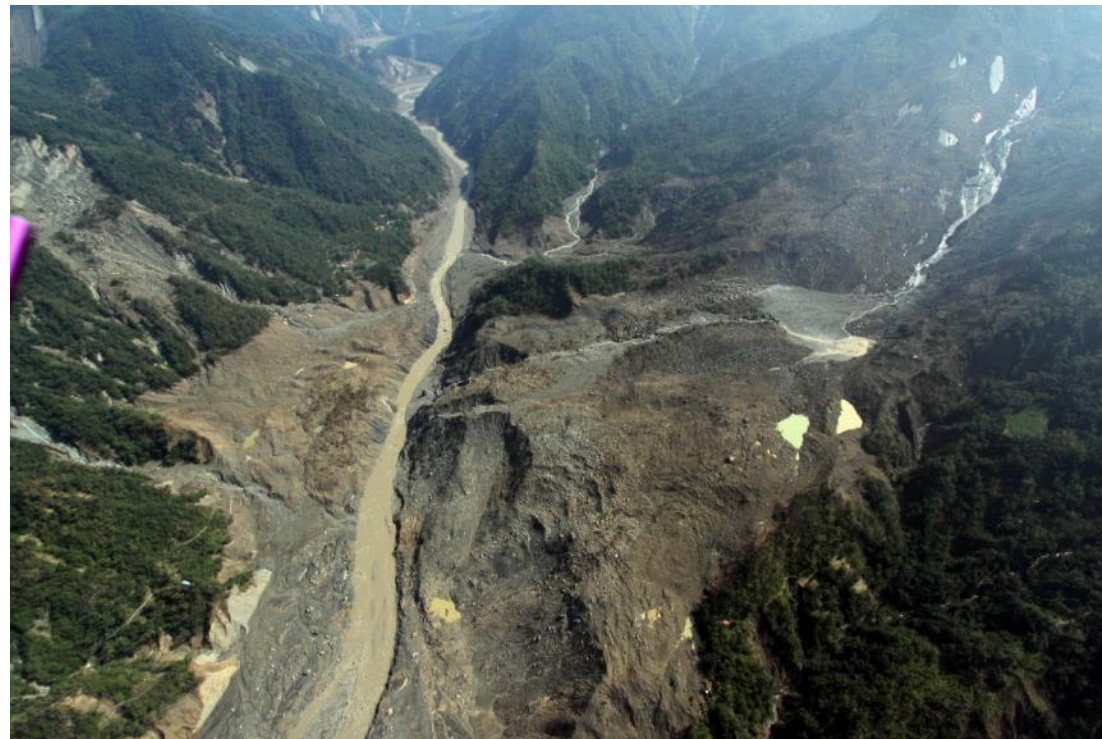
## ■ 小林村大規模崩塌災害

2009年莫拉克颱風，造成中南部山區嚴重土砂災害，尤其是小林村事件造成491人罹難後，更突顯出大規模崩塌的威脅。

- 莫拉克颱風(2009/08/06-10)
  - 甲仙總雨量：1,911 mm
  - 主崩塌區面積：57 ha
  - 最大崩塌深度：80 m
  - 崩塌滑移距離：2.5 km
  - 崩塌滑移時間：110 sec
  - 崩塌體積：2,300萬m<sup>3</sup>

- 大規模崩塌定義：
  - 崩塌面積 > 10 公頃
  - 或 深度 > 10 公尺
  - 或 崩塌體積 > 10萬 m<sup>3</sup>

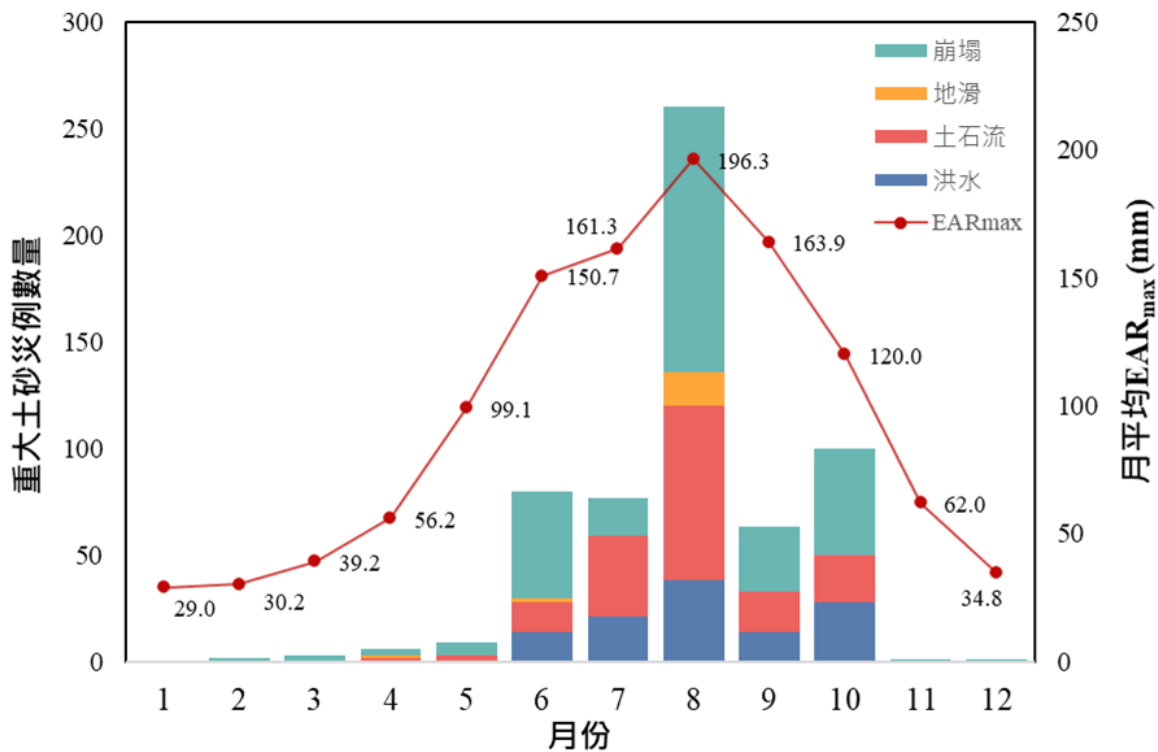
- 95%土砂災害發生時間集中於6-10月
- 現行土石流警戒基準值200~650mm
- 有效累積雨量達650mm時，75%重大土砂災例已發生

2006-2024年月平均最大有效累積雨量及重大土砂災例數

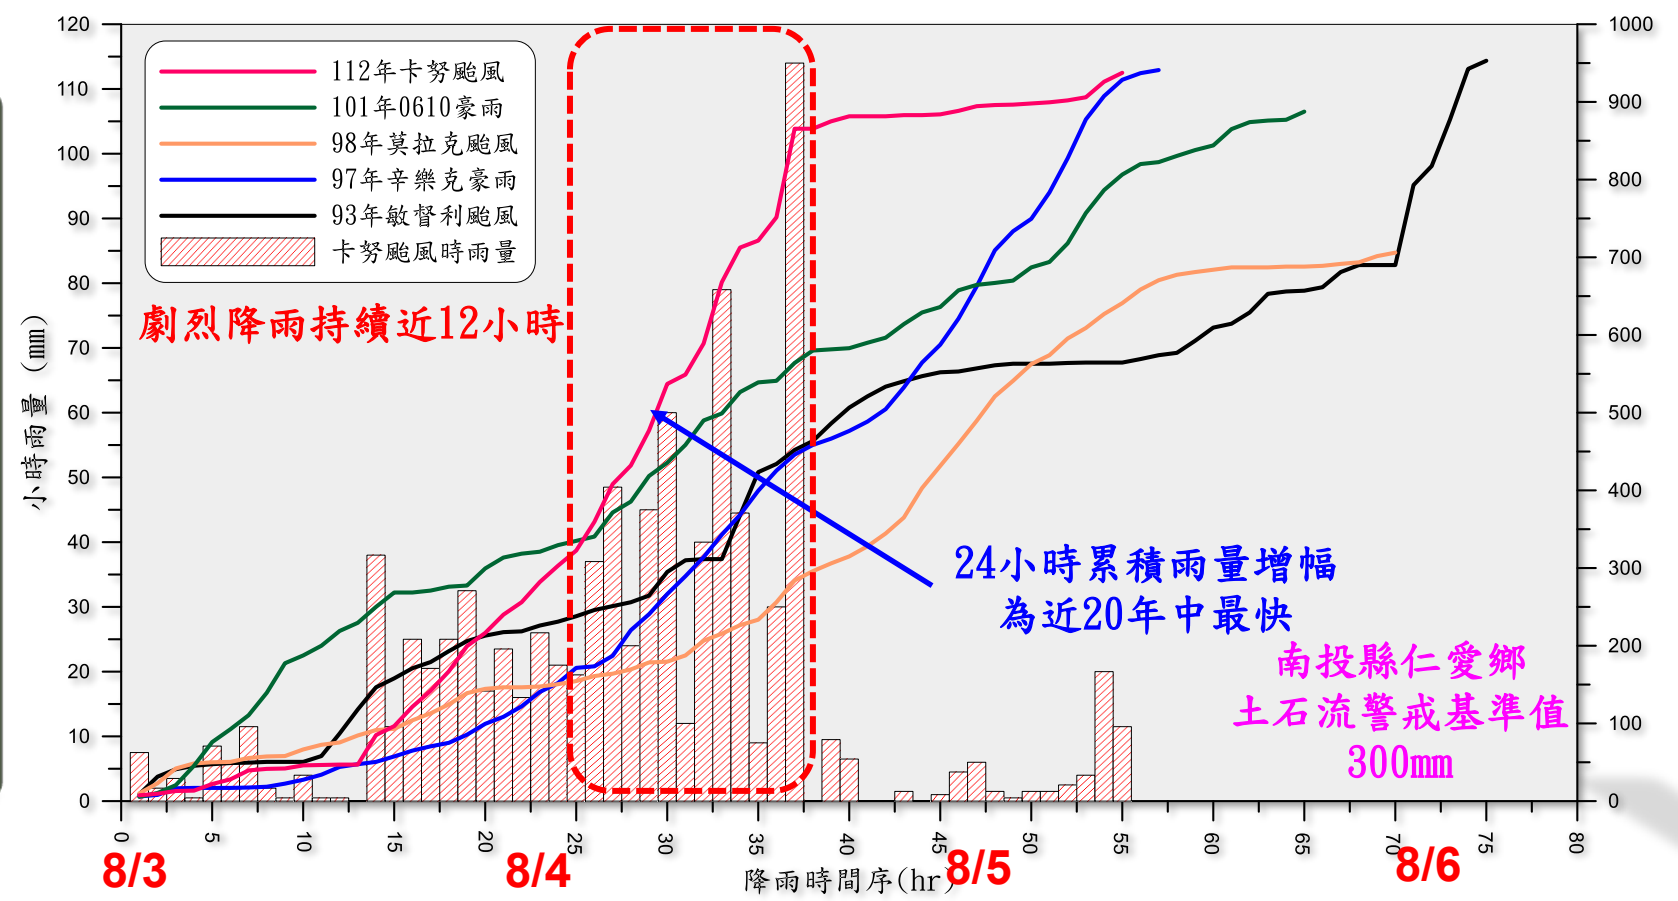
仁愛雨量站年平均雨量約2,330毫米，本次事件24小時累積雨量便達818.5毫米(達35%)，且延時12小時以上降雨量均達到200年重現期，評估12~24小時內的高強度降雨為本次致災主因。

近20年最大5場致災降雨比較

延時	降雨量 (mm)	重現期
1小時	114	50年
3小時	163.5	10年
6小時	316.5	50年
12小時	543	200年
24小時	818.5	200年
48小時	898	200年

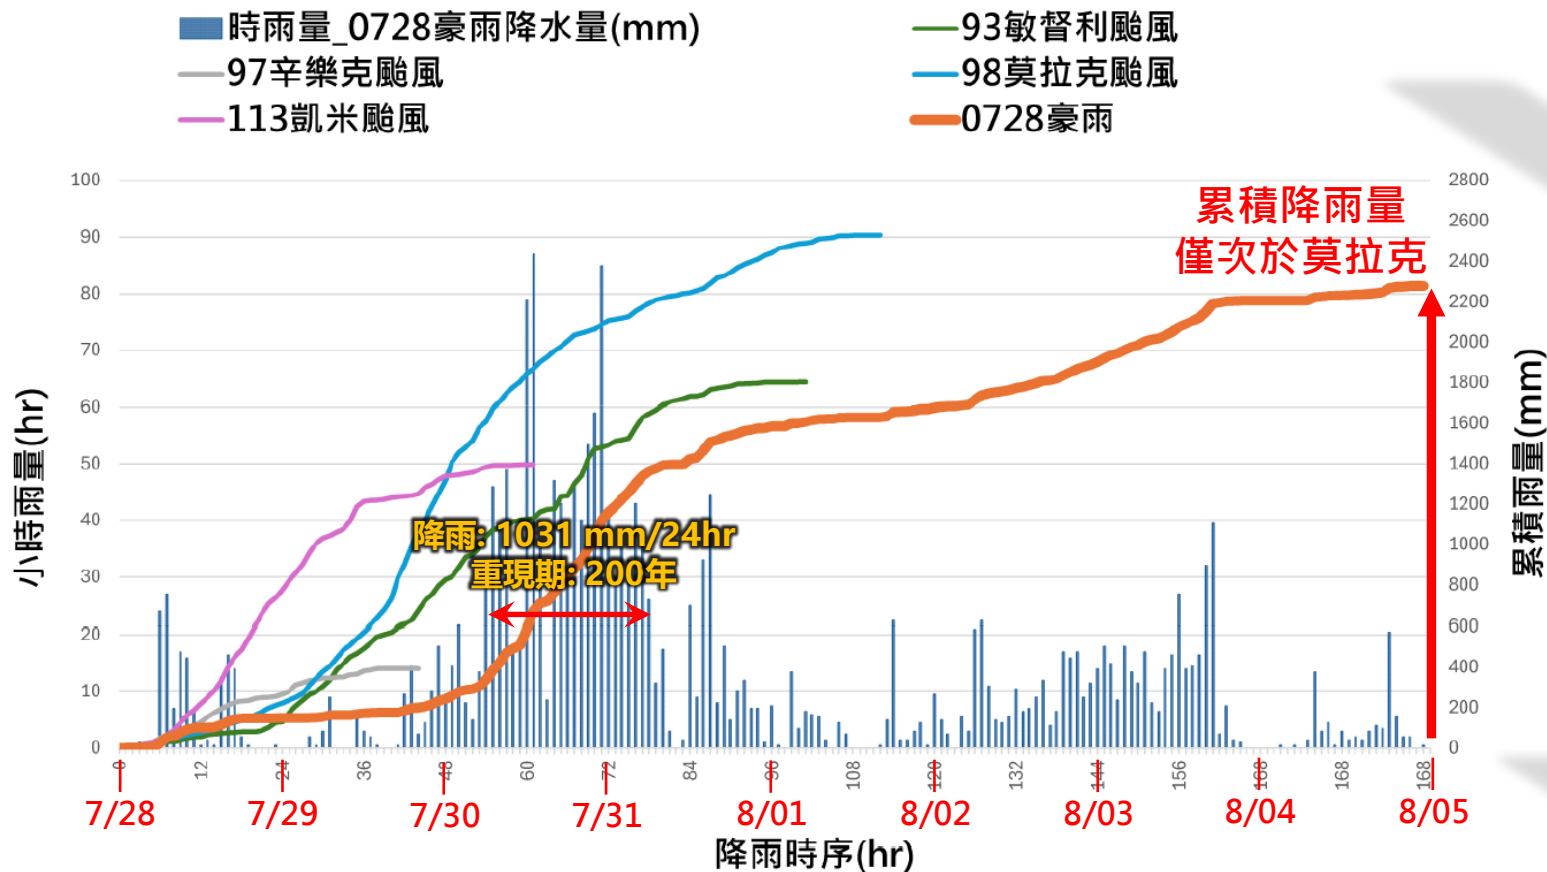
- ✓ 本次強降雨集中於7月30日至7月31日間，其連續24小時降雨量為1031毫米，遠高於氣象署超大豪雨等級(500mm/24hr)。
- ✓ 12~48小時延時均大於200年重現期，長延時與高累積雨量為本次致災主因。

0728  
豪雨累積雨量分布

延時	降雨量 (mm)	重現期
12小時	587	200年
24小時	1,031	200年
48小時	1,340	200年

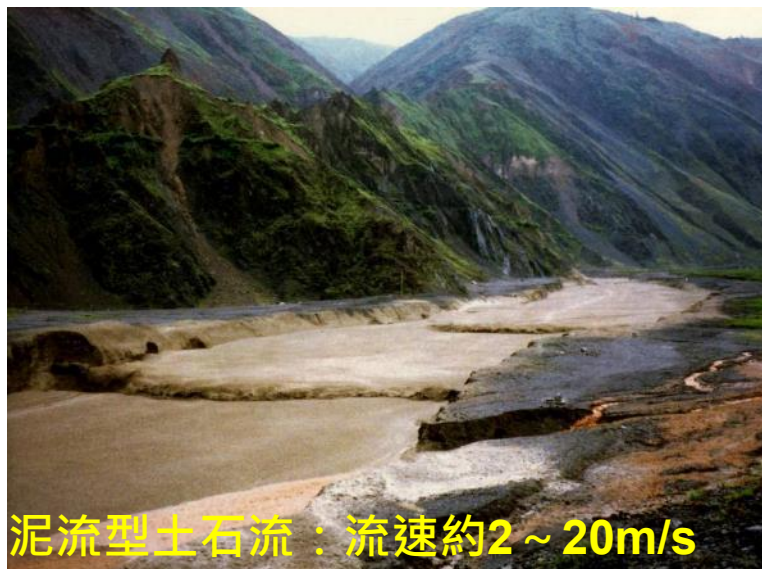
泥流型土石流：流速約2~20m/s

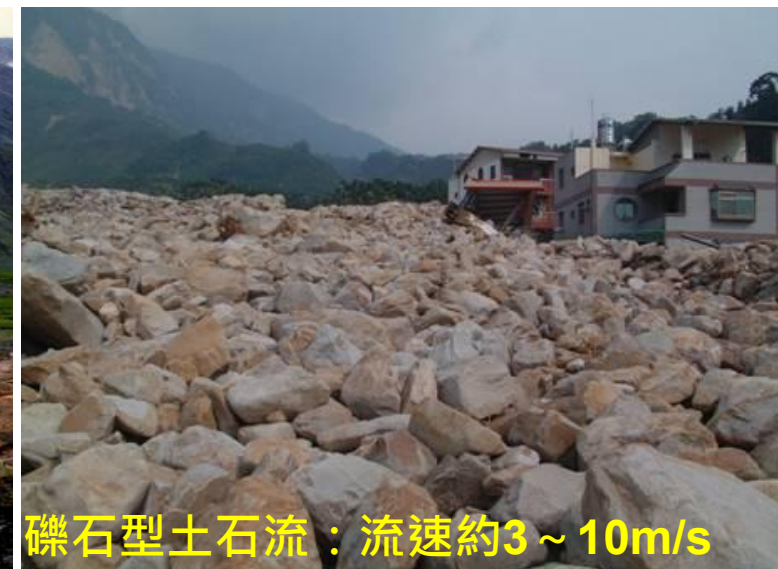
礫石型土石流：流速約3~10m/s

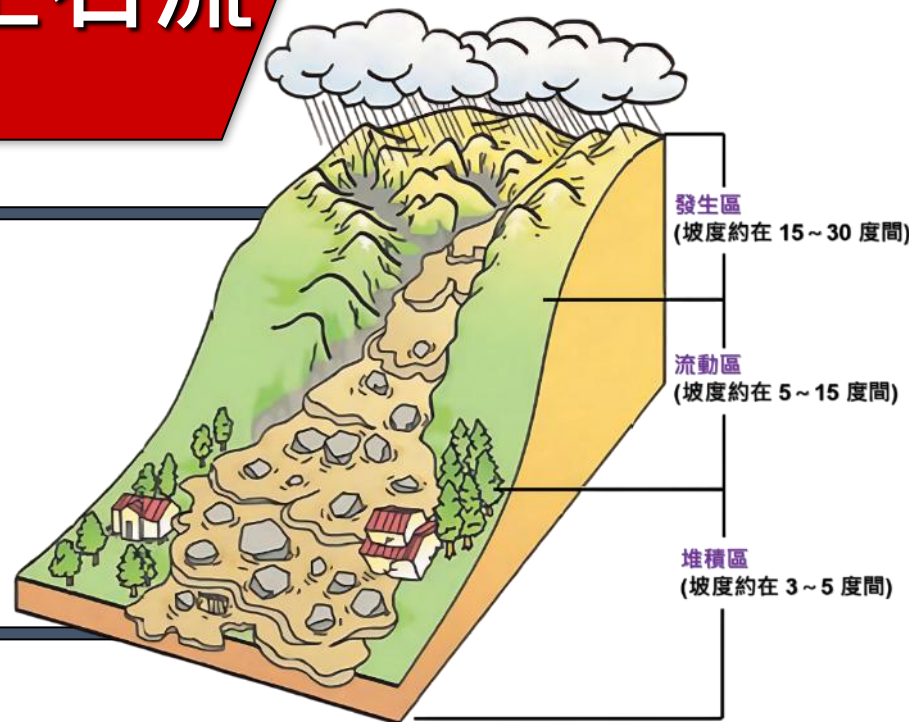
# 土石流發生條件與預警架構

調查出  
土石流潛勢溪流

訂出各地區之  
土石流警戒基準值

若雨量資料大於  
土石流警戒基準值

發布土石流警戒預報

疏散土石流潛勢  
溪流附近民眾

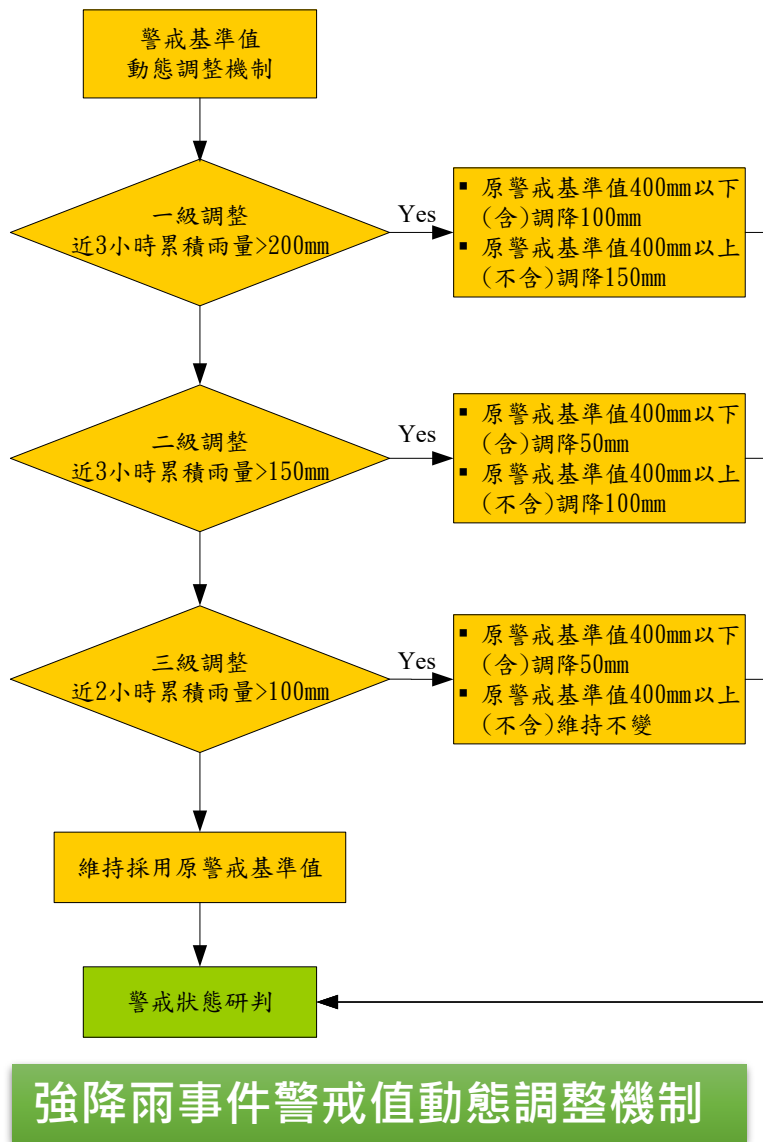
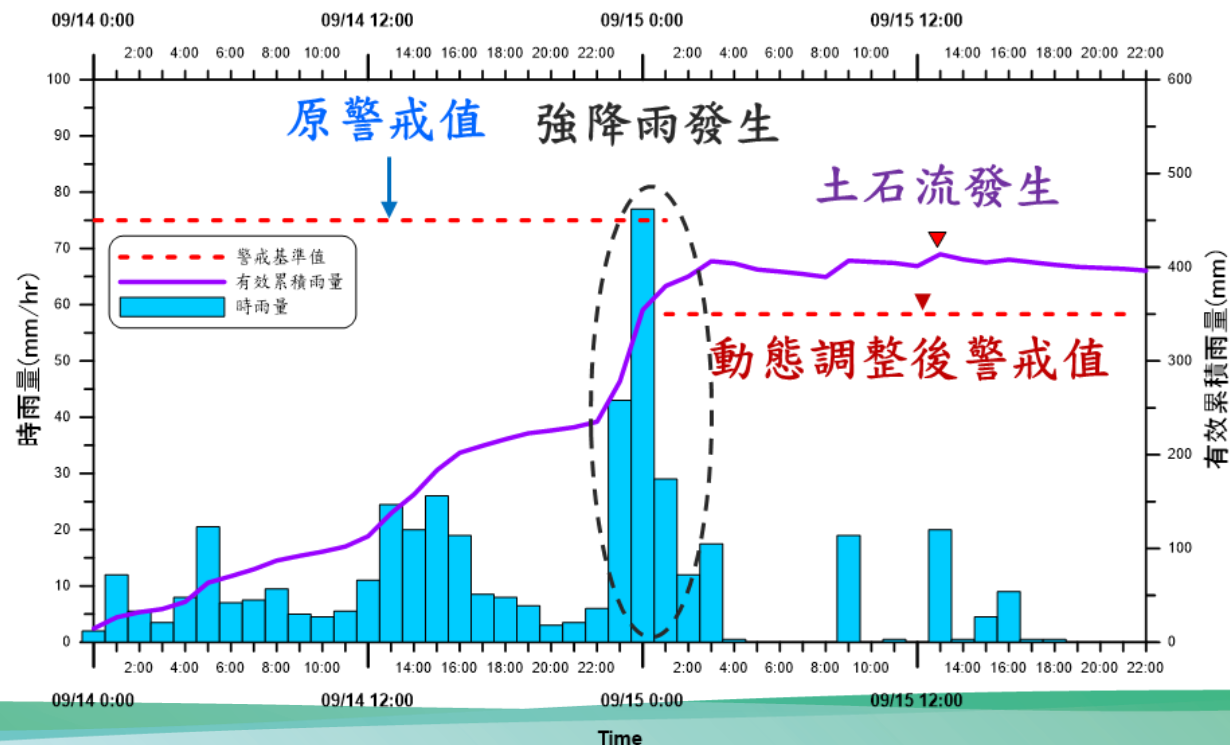
# 因應短延時強降雨之預警措施

- 因應極端型降雨事件，提高土石流警戒發布成效，建立**強降雨動態調整機制**。
- 採用降雨**三級調整機制**，進行警戒基準值的**動態性調整**，警戒基準值經動態調整後，在該雨場結束之前，皆以調整後的警戒基準值作為土石流警戒狀態研判依據，雨場結束後則恢復原值。

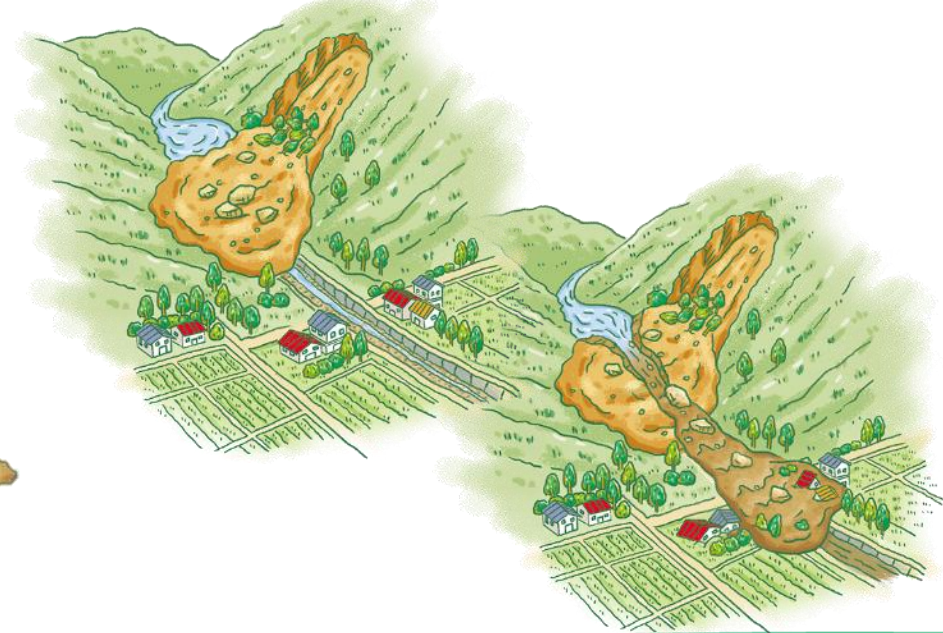
# 大規模崩塌致災類型與影響範圍

其運動過程主要受重力影響，主要致災範圍即為坡趾堆積區

崩塌土體進入河道後以土石流方式持續往下游堆積，進一步增加其致災範圍

崩塌發生後土體阻斷河道，形成堰塞湖天然壩。其致災範圍除壩體堆積區外，尚需考量潰壩後影響範圍

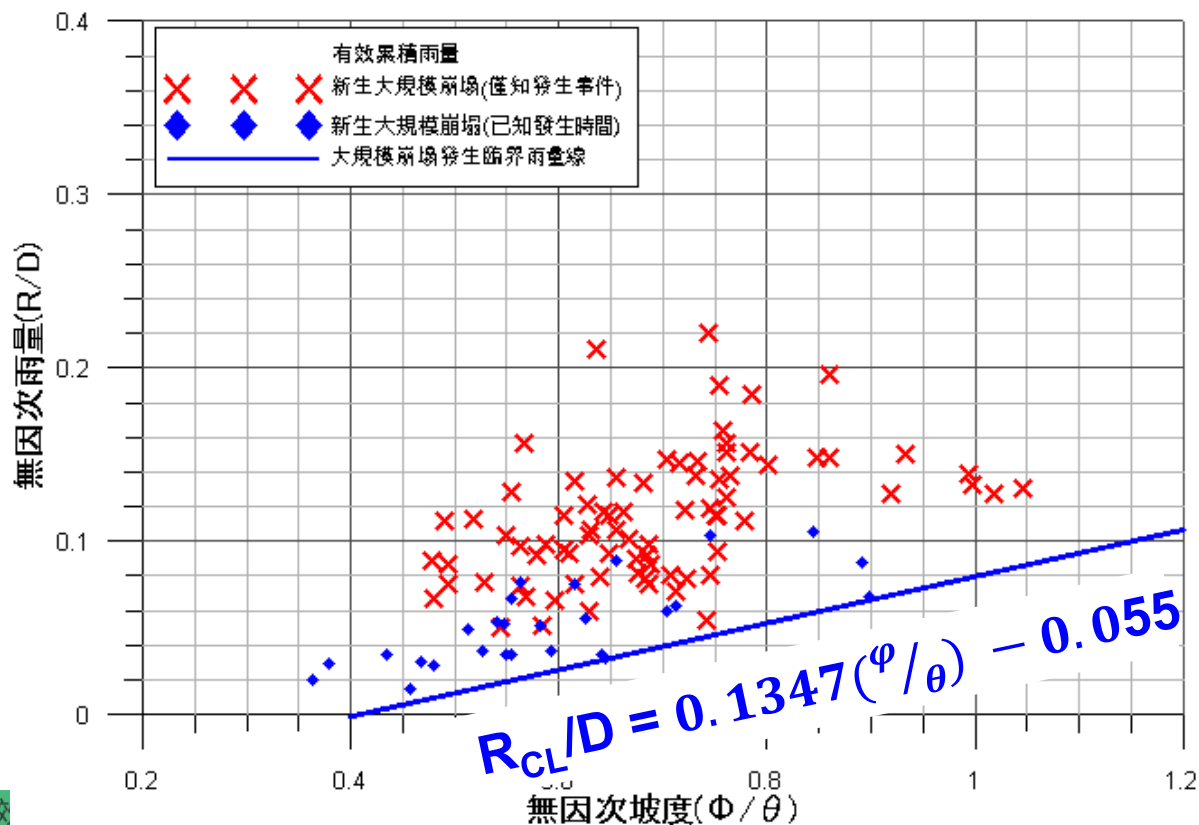
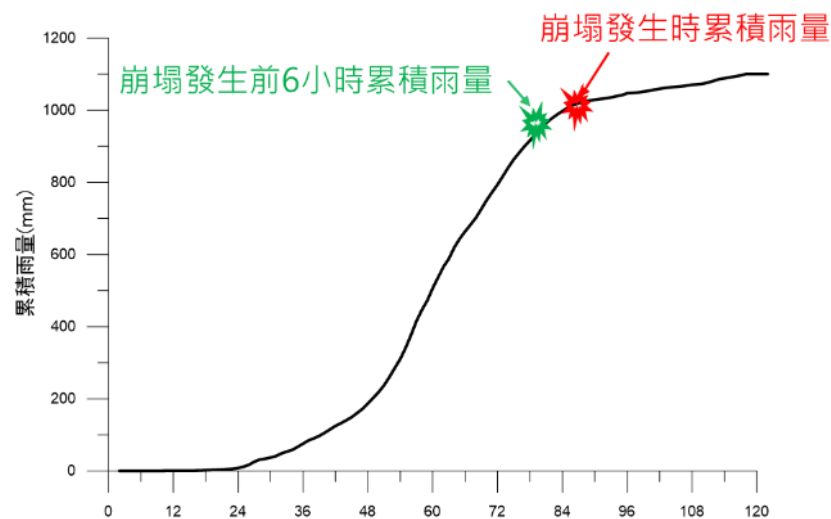
# 大規模崩塌-雨量警戒值訂定

- 從2001-2016年期間之**22場降雨**事件得到**107筆**大規模崩塌案例。
- ✓ **79筆**僅能確定誘發崩塌之降雨事件
- ✓ **28筆**能確定明確的發生時間

- ✓ 取崩塌發生前**6**小時之有效累積雨量進行分析，可以得到發生前6小時之降雨臨界線，即可根據關係式計算警戒雨量。

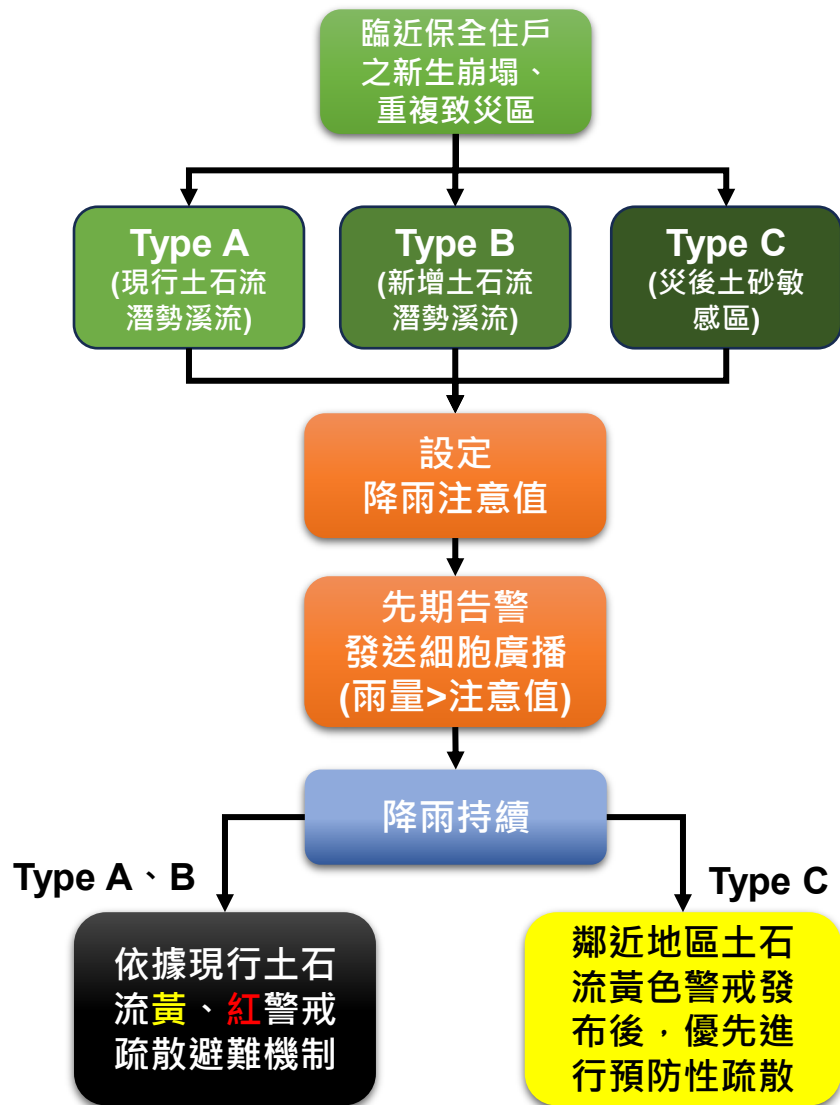
# 115年先期告警細胞廣播發布與應變作為

- 二次災害高風險區當雨量達降雨注意值時，FEMA系統將自動發布先期告警細胞廣播提醒在地居民，並以R10表傳真地方政府及鐵公路等相關單位。
- 另由地方政府針對災後土砂敏感區(Type C)，於鄰近地區土石流黃色警戒發布時啟動預防性疏散。

類別	降雨延時	1小時	3小時	6小時
第一類	降雨注意 值(mm)	15	30	50
第二類		20	50	90
第三類		25	60	120
其他		依現地情況設定注意值

- 第一類：地震事件引發崩塌變異地區且尚未經歷降雨事件者。
- 第二類：豪雨引發崩塌變異且尚未經歷降雨事件者。
- 第三類：地震、颱風豪雨引發崩塌變異或災害且經至少2場超過降雨注意值之降雨事件或已施作土砂控制措施者。
- 其他：易致災須注意或大規模崩塌局部潛變地區。
